# MUNICÍPIO DE TOLEDO

LEI Nº 2.154, de 6 de dezembro de 2013

Institui o Plano Municipal de Arborização Urbana de Toledo.

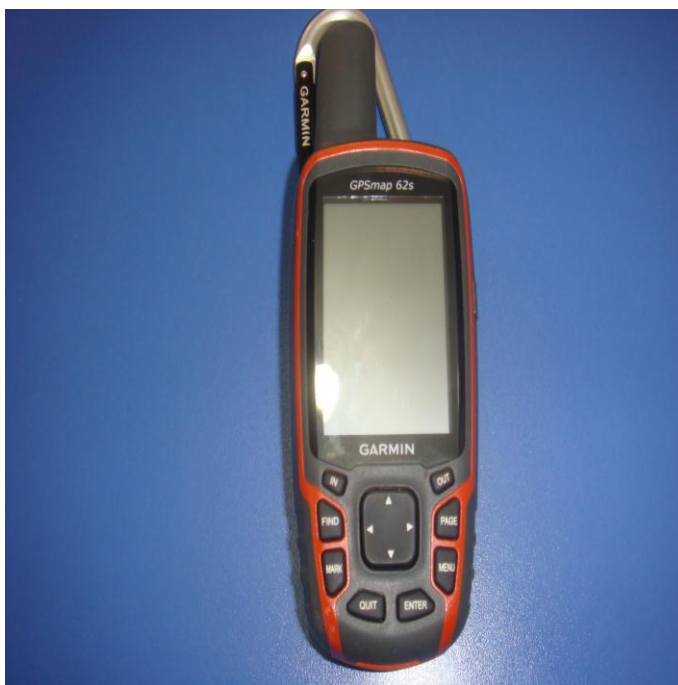
Figura - GPS utilizado para marcar coordenadas das espécies, GPSmap 62s GARMIN.

O diagnóstico quantitativo da arborização atual das regiões urbanas estudadas foi feito com o auxílio de GPS modelo GARMIN GPSmap 62s, a partir da marcação das coordenadas geográficas de cada árvore em cada amostra. Os pontos de coordenadas geográficas obtidos a partir do GPS para cada indivíduo amostrado encontra-se gravados em cd anexo deste plano.

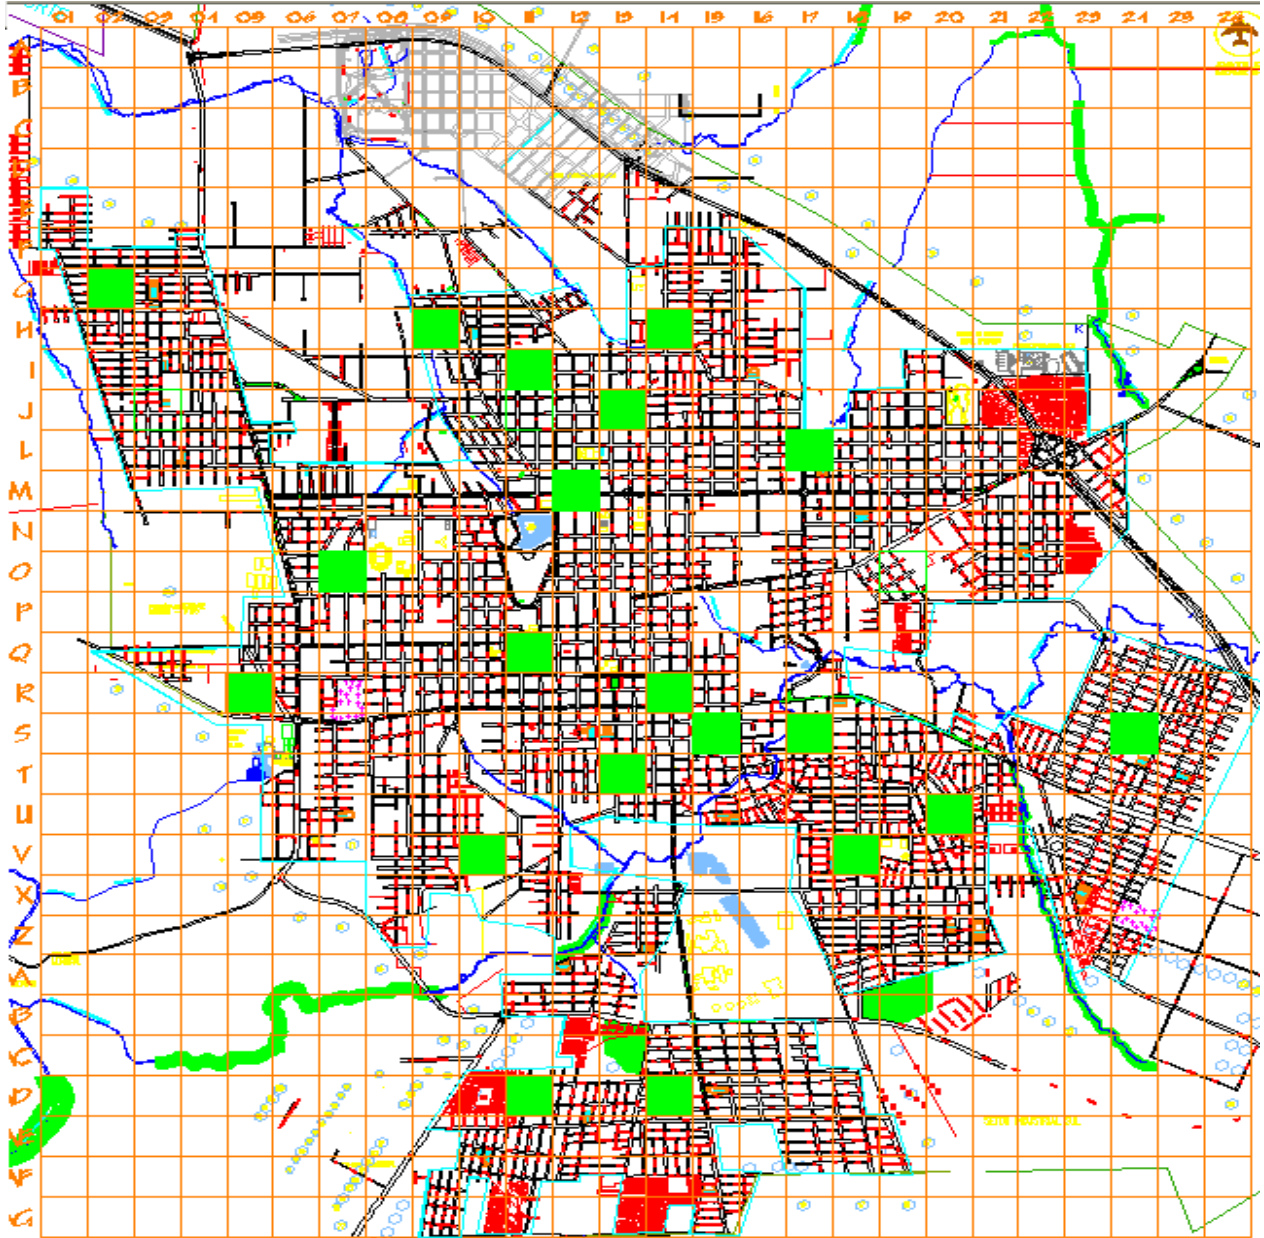
ser observadas na figura a seguir, as amostras são os quadrados verdes.

Figura – Amostras sorteadas para coleta de dados.

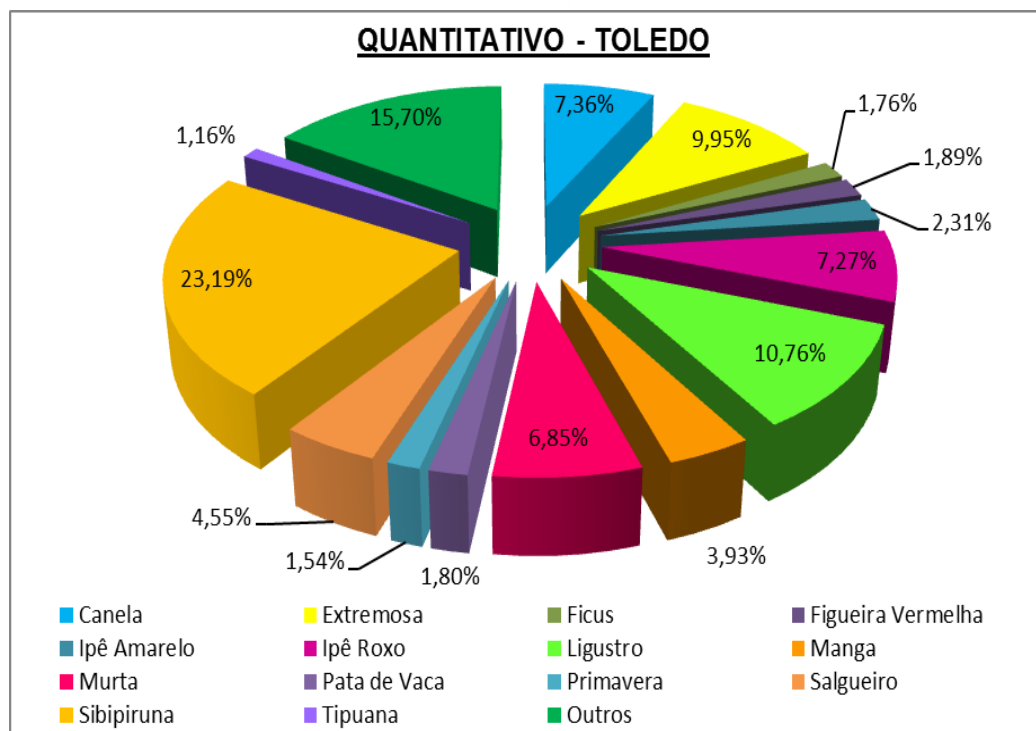
Do total identificado, destaca-se a Sibipiruna (*Caesalpinia peltophoroides*) com 23,188%, Ligustro (*Ligustrum lucidum*) com 10,76%, Extremosa (*Lagerstroemia indica*) com 9,947%, Canela (*Cinnamomum zeylanicum*) com 7,356%, Ipê Roxo (*Tabebuia impetiginosa*) com 7,268% e por fim a Murta (*Murraya paniculata*) com 6,851%. O gráfico a seguir demonstra as espécies com maior representatividade encontrada na área de estudo.

Gráfico - Espécies representativas no município

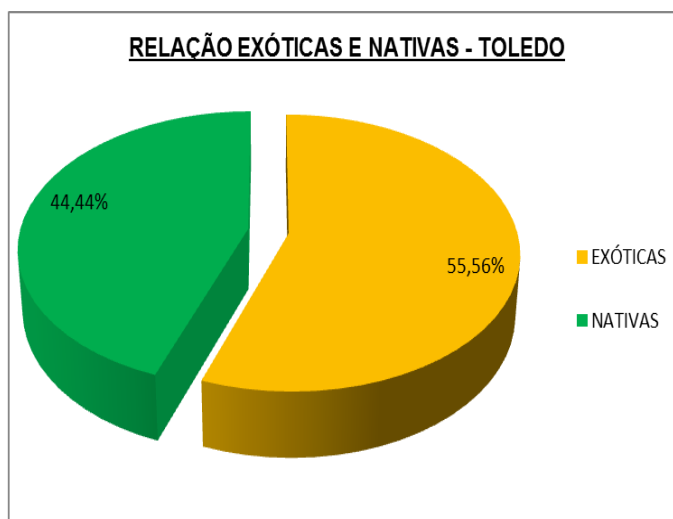
Em relação à classificação de origem verificou-se a predominância de espécies exóticas como pode ser visto no gráfico a seguir.

Gráfico – Nativas x exóticas.

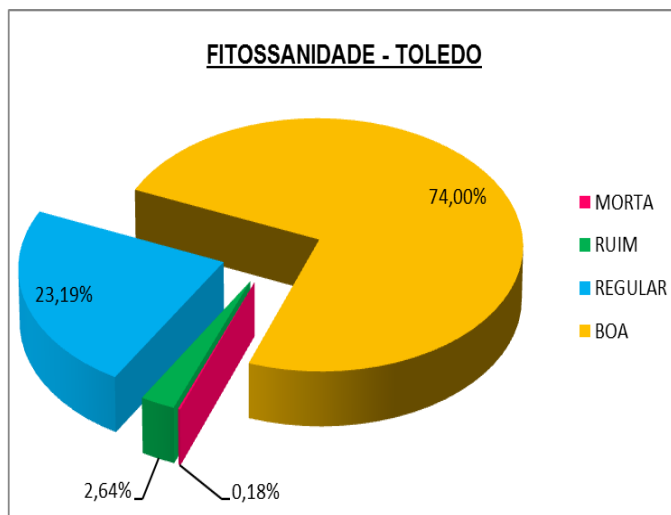
A partir do diagnóstico observou-se que 74% das árvores do município apresentam boa condição fitossanitária, como pode ser observado no gráfico abaixo.

Gráfico – Condição fitossanitária.

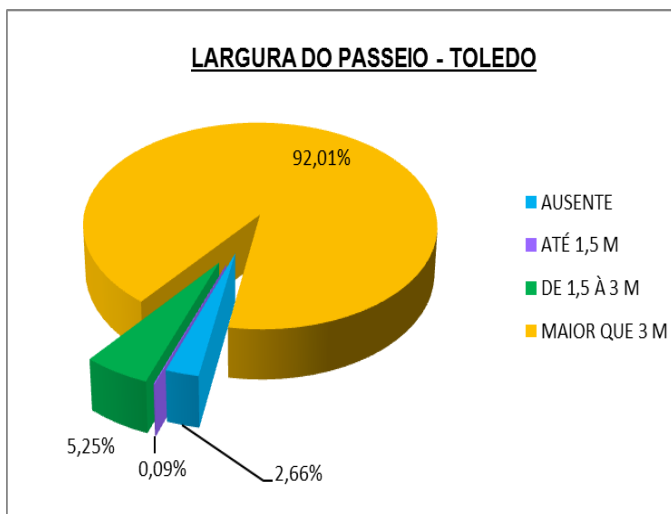
Em relação a largura do passeio o município apresentou 92,01% com largura acima de 3 metros, como pode ser observado no gráfico a seguir.

Gráfico – Largura do passeio

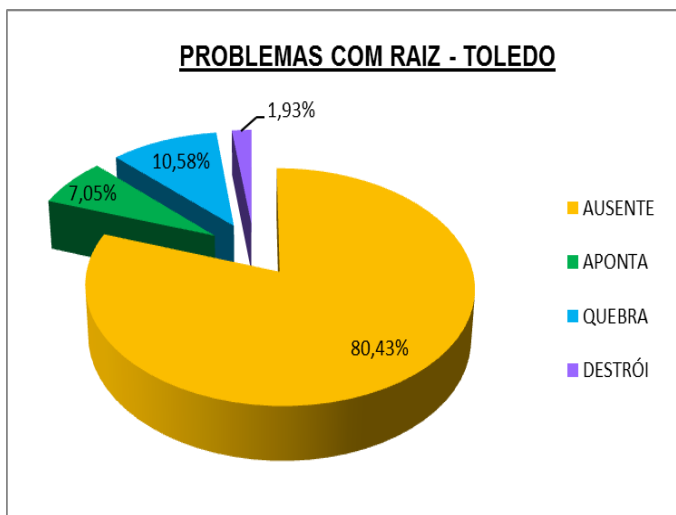
No diagnóstico, 80,43% dos indivíduos não apresentaram problemas com raízes, conforme pode ser observado no gráfico a seguir.

Gráfico – Problemas com raízes.

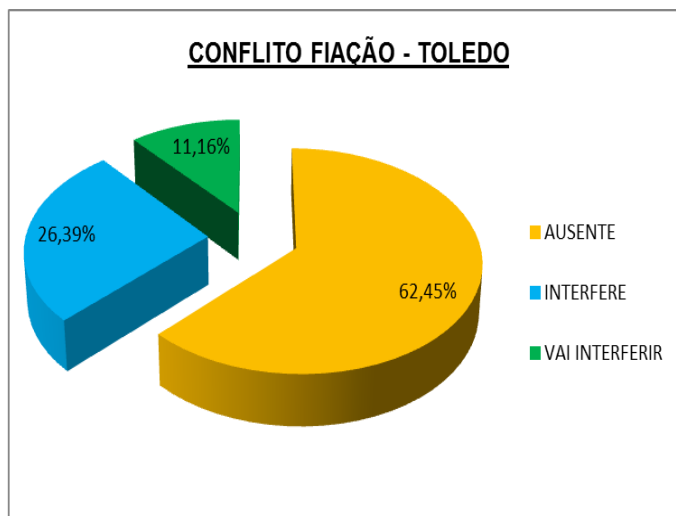
No município de Toledo 26,39% das árvores apresentam conflitos com a rede elétrica e 11,16 %, devido ao porte das espécies ainda em crescimento, irão apresentar problemas com a rede elétrica, como pode ser observado no gráfico abaixo.

Gráfico – Conflito rede elétrica.

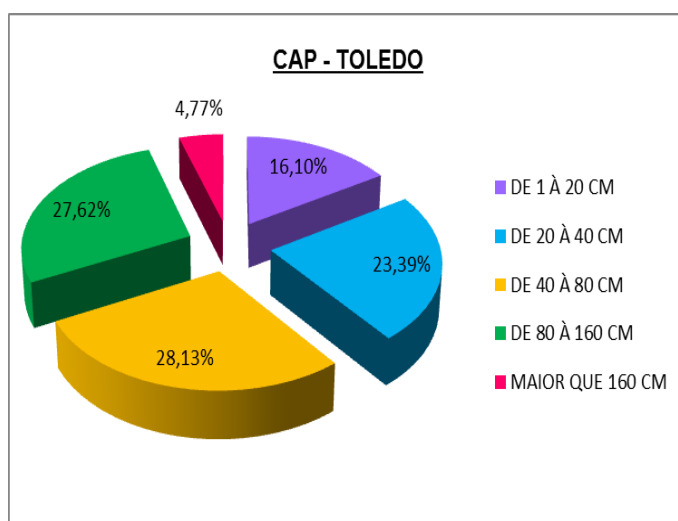
Em Toledo 23,39% das árvores tem de 40 cm a 80 cm de circunferência altura do peito (CAP), como pode ser observado no gráfico abaixo.

Gráfico – Circunferência altura do peito (CAP).

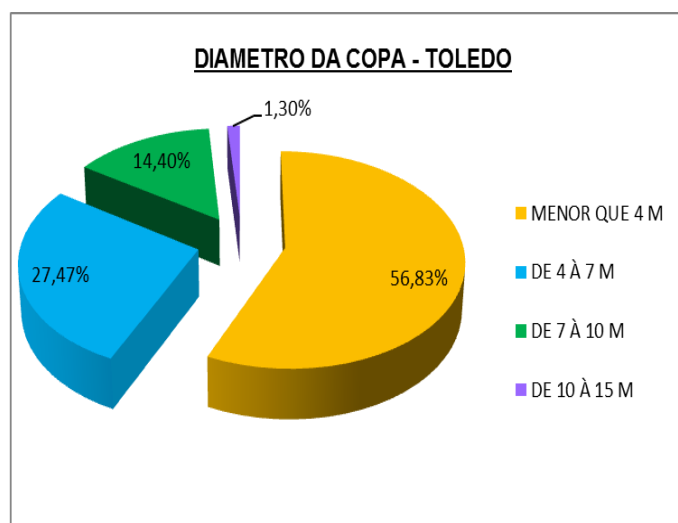
Em relação ao diâmetro da copa o diagnóstico apresentou que 56,83% das árvores apresentam diâmetro de copa menor que 4 metros, como pode ser observado no gráfico abaixo.

Gráfico – Diâmetro da copa.

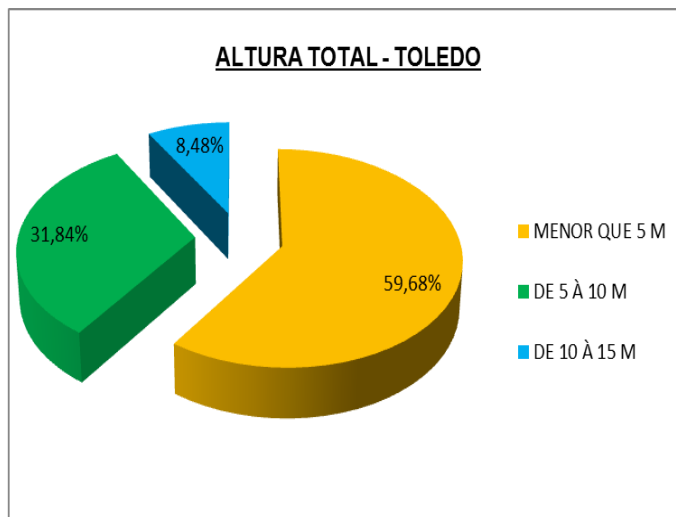
Em relação a altura total dos individuos amostrados, 59,68% apresentaram altura menor que 5 metros, como pode ser observado no gráfico a seguir.

Gráfico – Altura total.

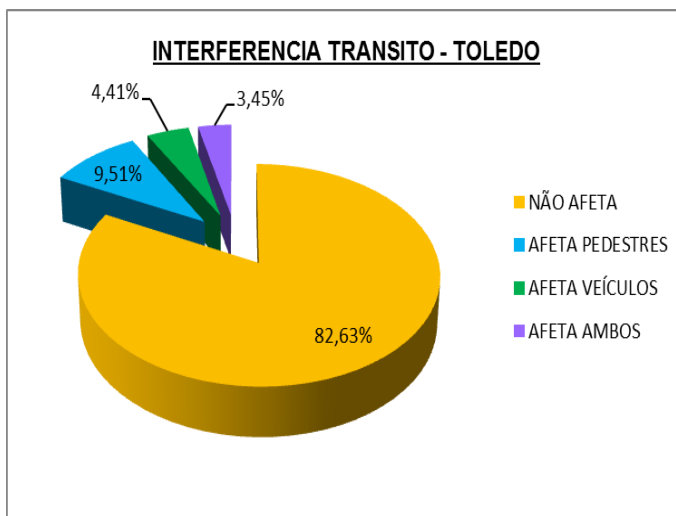
Em relação a interferência no trânsito de veículos e pedestres, 3,45 % apresentam interferência em ambos os trânsitos, 9,51% apresentam interferência apenas para pedestres e 4,41% apenas para veículos como pode ser observado no gráfico abaixo.

Gráfico – Interferência no trânsito de veículos e pedestres.

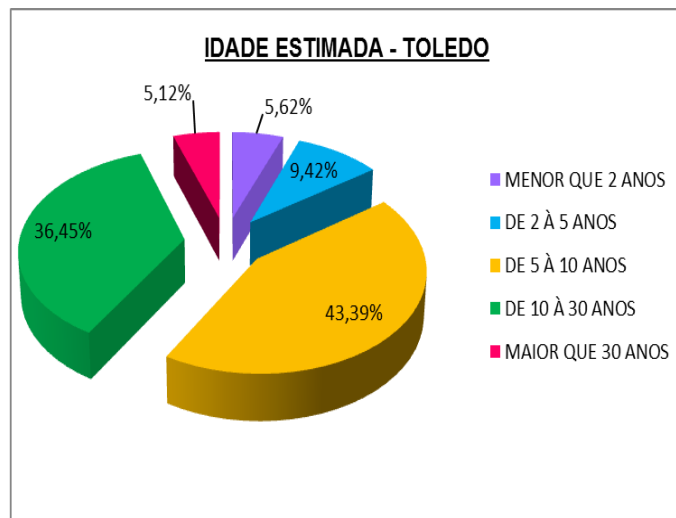
Em relação a idade estimada das árvores o diagnóstico mostrou que 36,45% apresentam idade de 10 a 30 anos, como pode ser observado no gráfico abaixo.

Gráfico – Idade estimada.

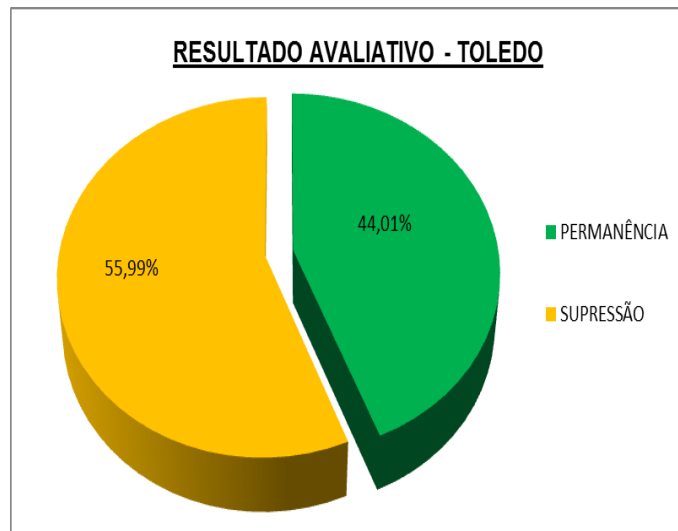
No gráfico a seguir pode ser observado que 55,99% das árvores de Toledo deveram ser substituídas. Desse total 6,85% são referente a Murta (*Murraya paniculata*) que por força da Lei Estadual N° 15.953 – de 24 de setembro de 2008, que diz em seu Art. 1°: *fica proibida, em todo território do Estado do Paraná, o plantio, comércio, transporte e produção da planta Murta, por ser esse vegetal um dos principais hospedeiros da bactéria Candidatus liberibacter ssp, disseminada pelo inseto vetor Diaphorina citri Kuwayama (Hemiptera: Psyllidae), transmissor da praga denominada Huanglongbing (HLB – Greening).*

Gráfico – Resultado avaliativo.

O restante se dará por estarem as árvores em desacordo com rede elétrica aérea, calçadas e acessibilidade, trânsito de veículos, obstrução de placas de sinalização e por estarem com problemas de fitossanitários graves, podendo vir a causar algum acidente.

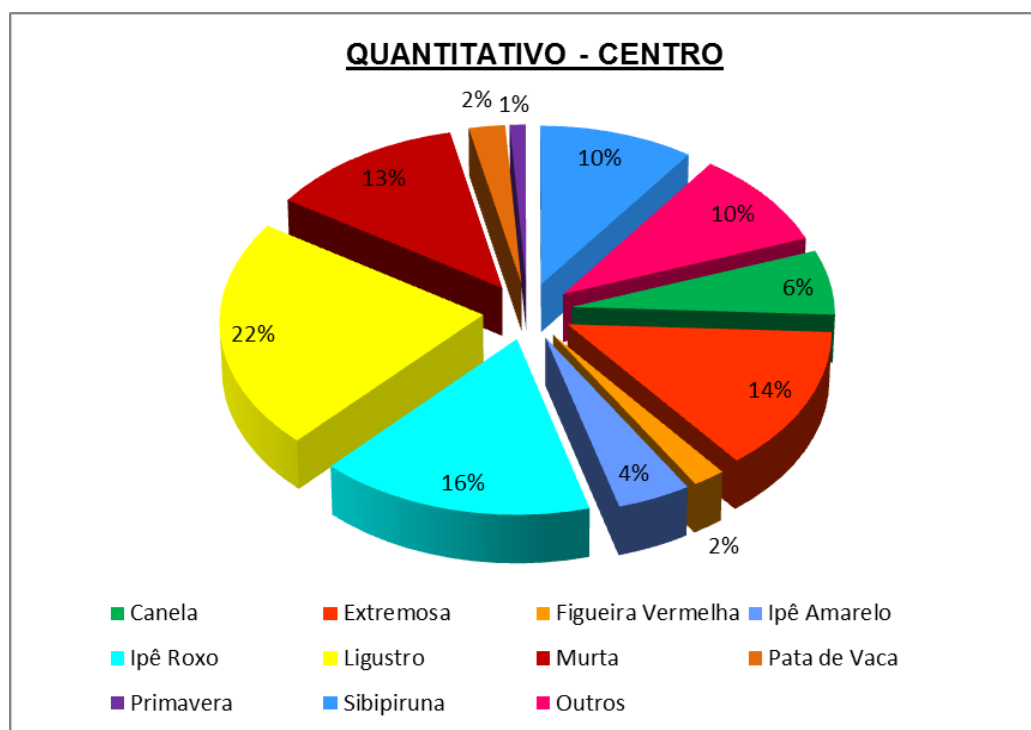
O diagnóstico do Centro foi realizado através do inventário de cinco amostras, conforme sorteio, as amostras analisadas foram as M12, Q11, R14, S15 e T13. No quantitativo das espécies destacam-se como maiores incidências o Ligustro (*Ligustrum lucidum*) que apresentou 22%, o Ipê Roxo (*Tabebuia impetiginosa*) com 16%, a Extremosa (*Lagerstroemia indica*) com 14%, a Murta (*Murraya paniculata*) 12% e por fim a Sibipiruna (*Caesalpinia peltophoroides*) com 10%. Conforme gráfico abaixo.

Gráfico – Quantitativo das espécies no Centro

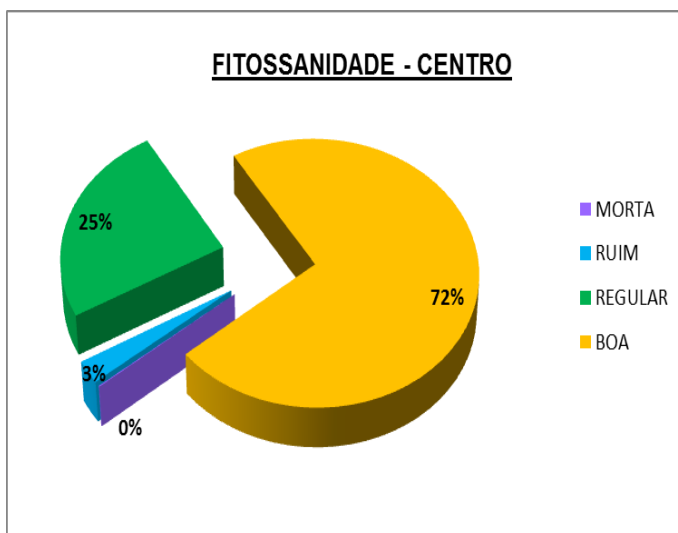
Em relação à condição fitossanitária das árvores do centro, 72% estão em boas condições, 25 % estão regulares e 3% estão em ruins condições fitossanitárias. Conforme gráfico abaixo.

Gráfico – Fitossanidade das árvores do Centro

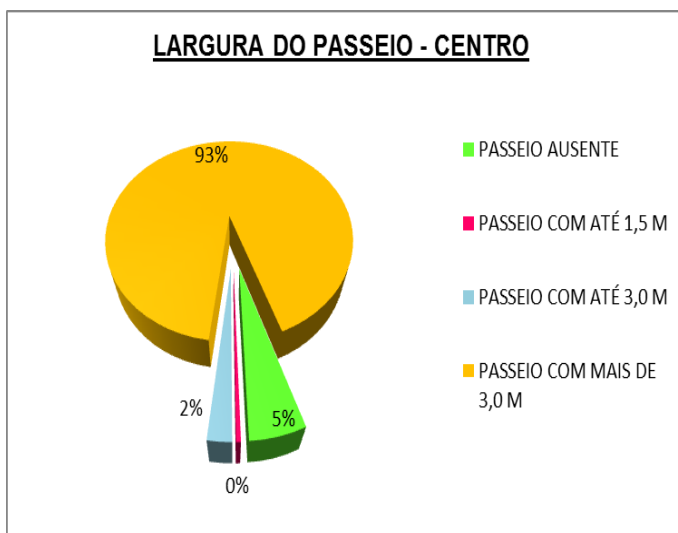
A largura do Passeio nas vias do bairro tem 93% com mais de três metros de largura, e 5% tem largura ausente para passeio. Conforme gráfico abaixo.

Gráfico – Largura do Passeio Centro

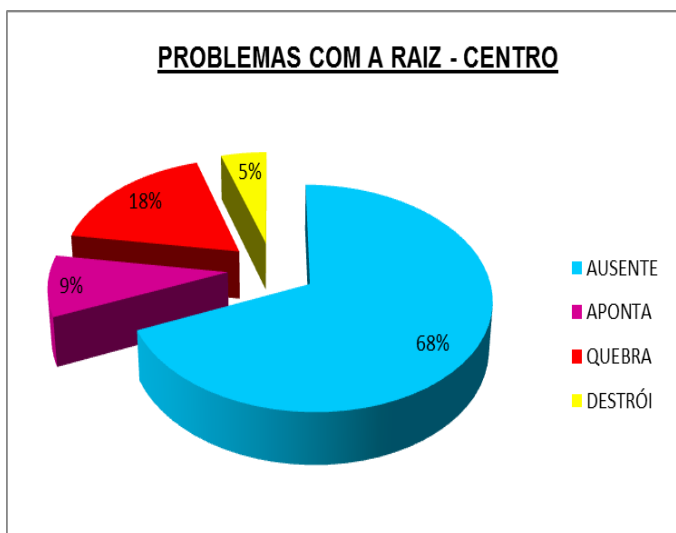
Em relação às raízes no centro 68% das árvores não apresentam problemas e 18 % apresentam problemas e quebram calçadas. Conforme gráfico abaixo.

Gráfico – Problemas com Raízes no Centro

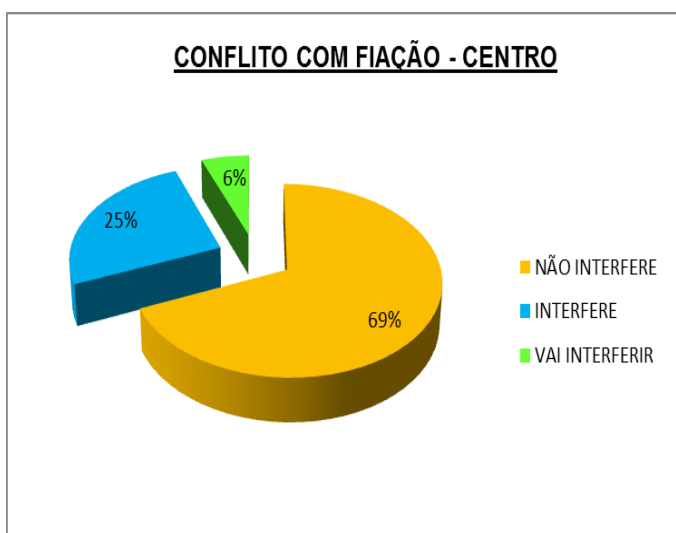
Com relação aos conflitos com a rede elétrica aérea 69% não interferem a rede, 25% interferem e 6% vão interferir, decorrente do seu porte e a falta de manejo. Conforme gráfico abaixo.

Gráfico – Conflito das árvores com a fiação no Centro.

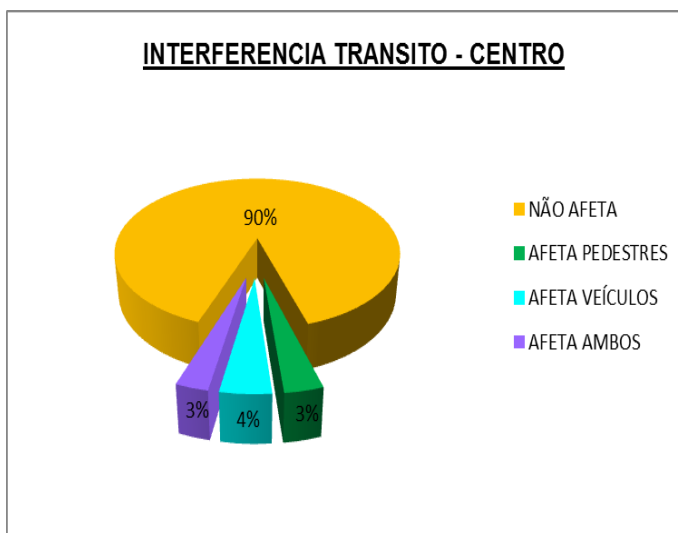
Com relação à interferência no trânsito, tanto veículos quanto de pedestres 90% das árvores não interferem em nenhum dos trânsitos e 3 % interferem em ambos os trânsitos. Conforme gráfico abaixo.

Gráfico – Interferência das árvores no Trânsito do Centro.

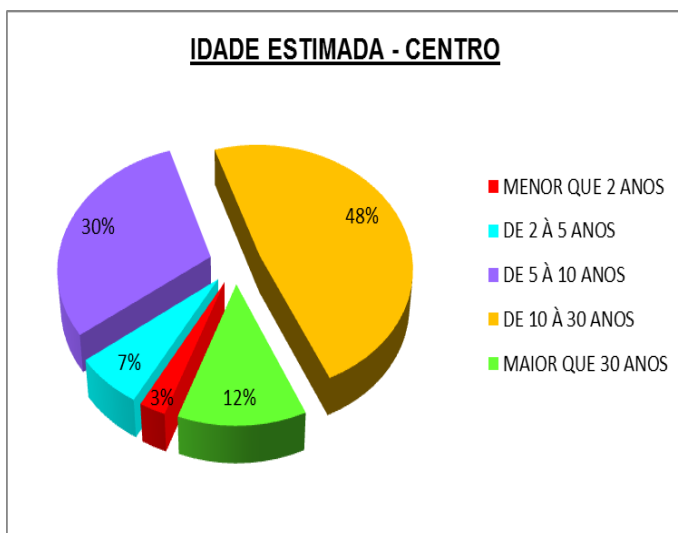
Em relação à idade estimada das árvores do centro, 48% têm idade estimada de 10 a 30 anos, 30% tem idade de 5 a 10 anos e 12% têm idade maior que 30 anos. Conforme gráfico abaixo.

Gráfico – Idade estimada das árvores no Centro.

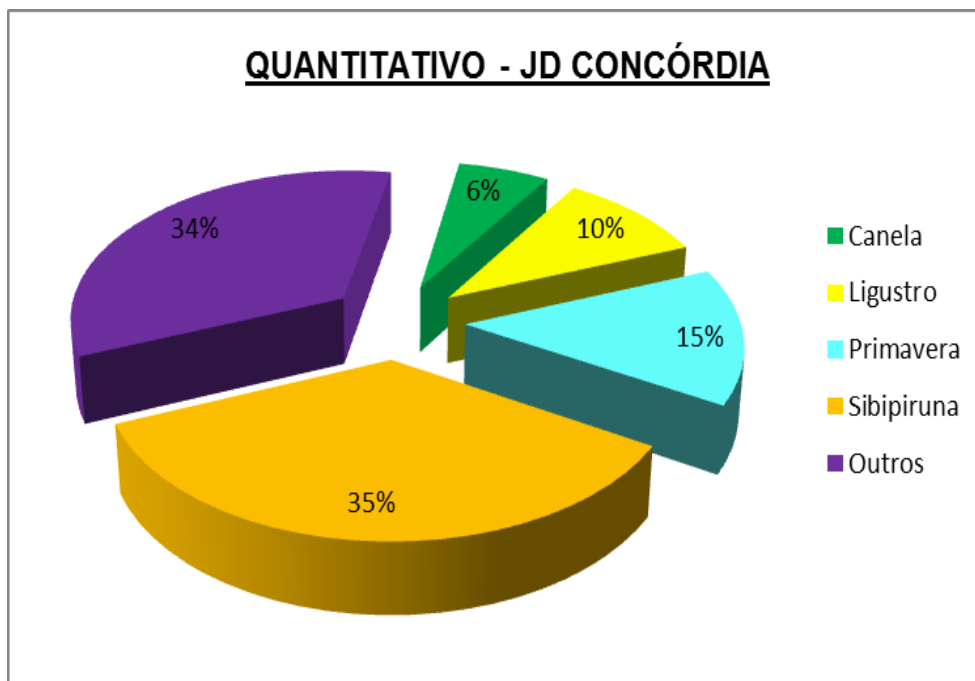
O Jardim Concórdia obteve uma amostra, a amostra O19. Através do diagnóstico se observa algumas espécies com maiores incidências que são Sibipiruna (*Caesalpinia peltophoroides*) com 35%, Primavera (*Bougainvillea glabra*) com 15%, Ligustro (*ligustrum lucidum*) com 10%, e por fim a Canela (*Cinnamomum zeylanicum*) com 6%. Conforme gráfico abaixo.

Gráfico – Quantitativo de espécies no Jardim Concórdia.

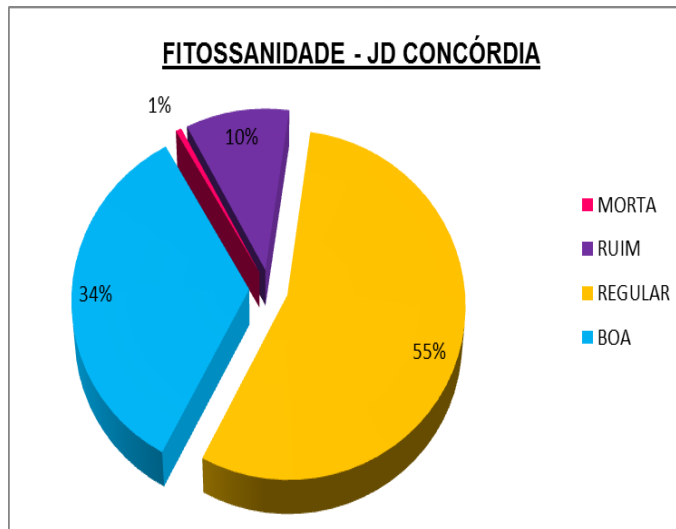
Em relação à fitossanidade das árvores no bairro 55% apresentam condição regular 34% apresentam boa condição e 10% apresentam ruim condição fitossanitária. Conforme gráfico a seguir.

Gráfico – Fitossanidade das árvores no Jardim Concórdia.

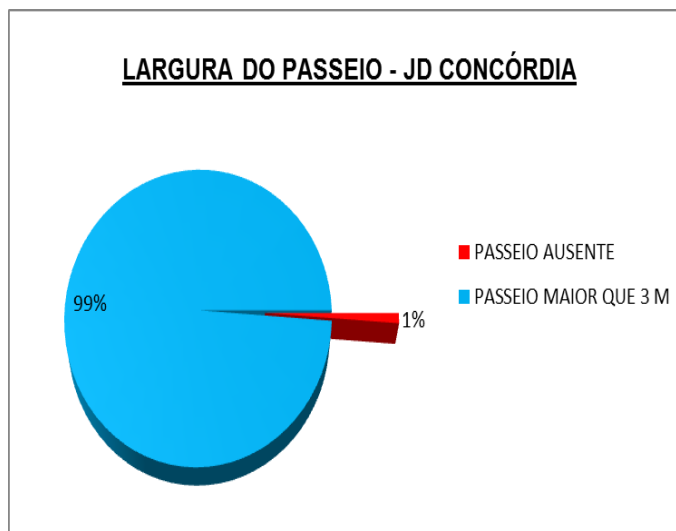
Com relação à largura do passeio 99% das vias do bairro, tem largura maior que 3 metros. Conforme gráfico abaixo.

Gráfico – Largura do passeio no Jardim Concórdia.

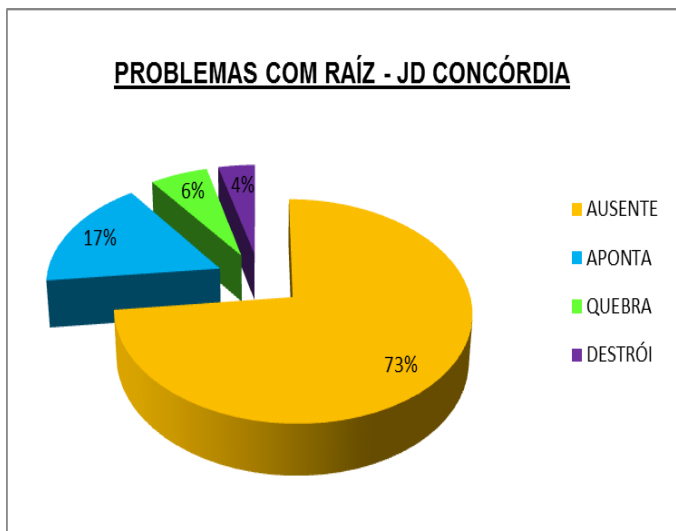
Em relação a raízes das árvores do bairro 73% não apresentam problemas com raízes, 17% existe afloramento de raízes e 6% apontam raízes e danificam calçadas e

estruturas. Conforme gráfico a seguir.

Gráfico – Problemas com raízes no Jardim Concórdia.

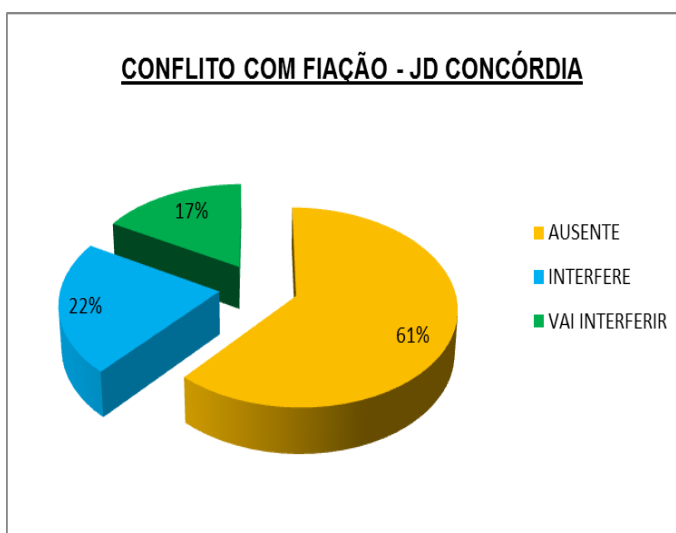
Com relação à rede elétrica aérea 61% não interferem ou não existe a rede aérea daquele lado da via, 22% interferem na rede e 17% vão interferir a rede elétrica decorrente do seu porte, ou falta de manejo. Conforme gráfico abaixo.

Gráfico – Conflito das árvores com a rede elétrica aérea no Jardim Concórdia.

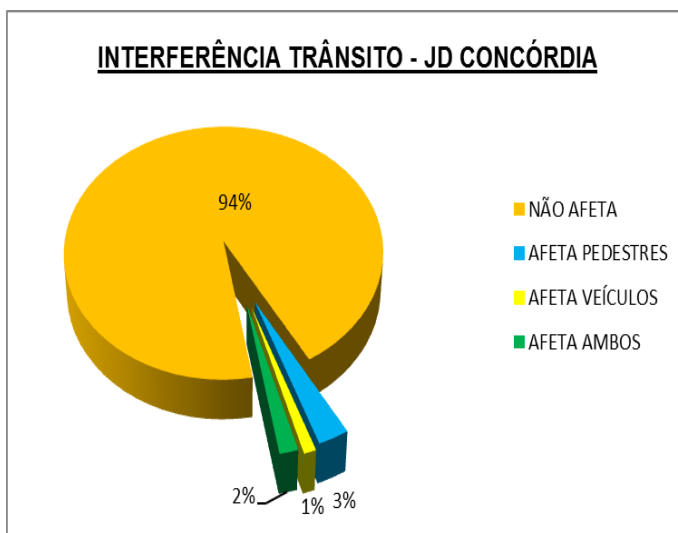
Com relação à interferência no trânsito de veículos e pedestres, 94 % não afetam nenhum dos trânsitos e 2 % afeta ambos os trânsitos. Conforme gráfico a seguir.

Gráfico – Interferência das árvores no trânsito do Jardim Concórdia

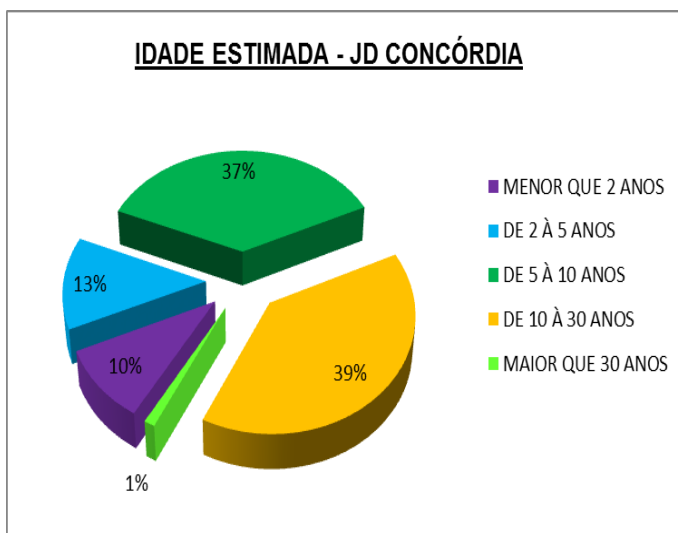
Em relação à idade estimada das árvores do bairro 39% tem idade estimada de 10 a 30 anos, 37% tem idade de 5 a 10 anos e 10% tem idade menor que 2 anos. Conforme gráfico abaixo.

Gráfico – Idade estimada das árvores no Jardim Concórdia.

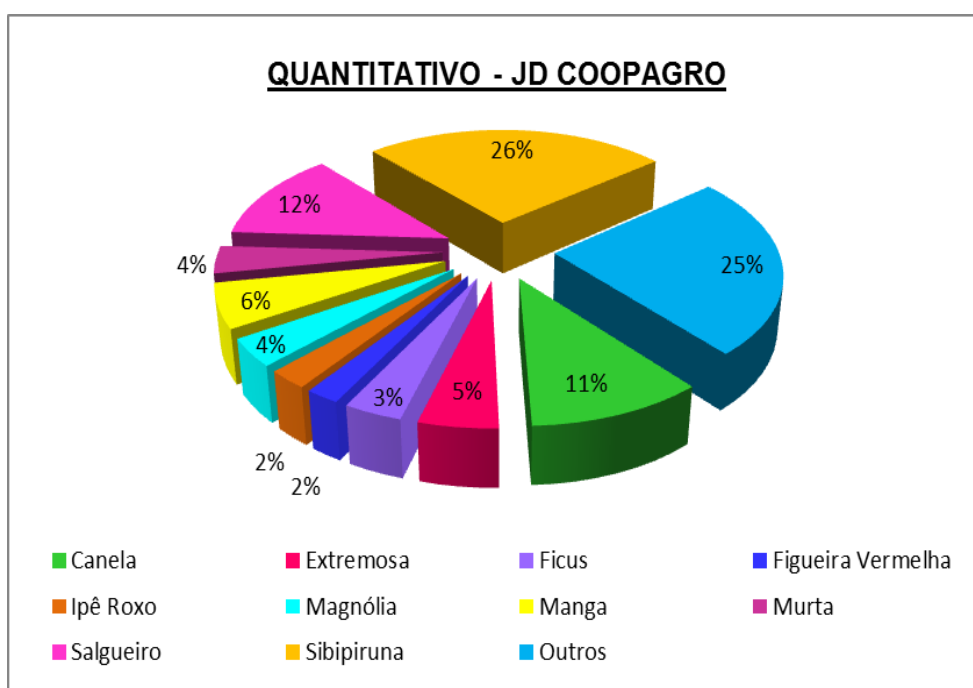
O Jardim Coopagro obteve duas amostras, a amostra G2 E A J3. Através do inventário no bairro observa-se a predominância de algumas espécies que são Sibipiruna (*Caesalpinia peltophoroides*) com 26%, Salgueiro (*Schinus molle*) com 12%, Canela (*Cinnamomum zeylanicum*) com 11%, Manga (*Mangifera indica*) com 6% e por fim Murta (*Murraya paniculata*) com 4 %. Conforme gráfico abaixo.

Gráfico – Quantidade das espécies no Jardim Coopagro.

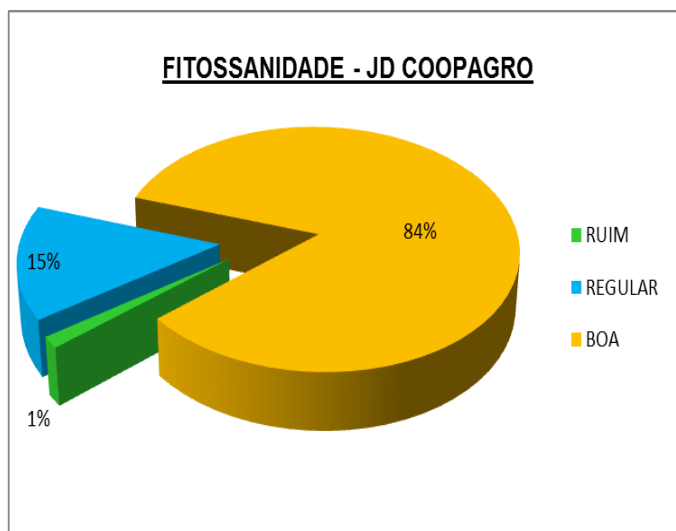
Em relação à condição fitossanitária das árvores do bairro 84% apresentam boa condição, 15 % uma condição regular e 1 % uma ruim condição fitossanitária. Conforme gráfico abaixo.

Gráfico – Fitossanidade das árvores no Jardim Coopagro.

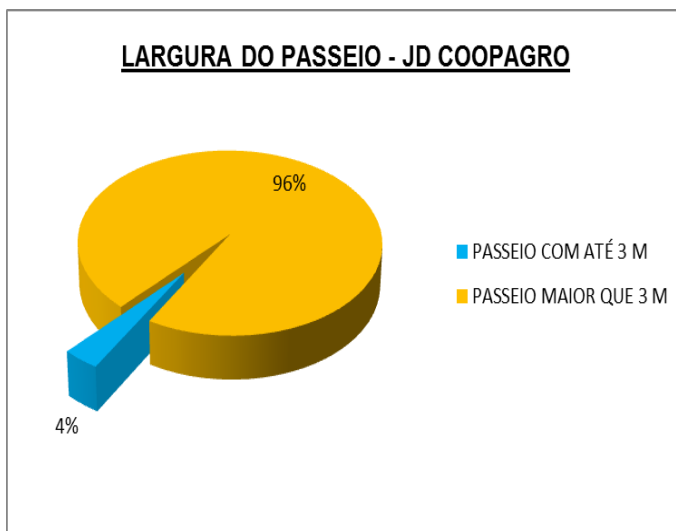
Em relação à largura do passeio no bairro 96% das vias apresentam largura maior que 3 metros e 4 % com até 3 metros de largura para passeio de pedestres. Conforme gráfico abaixo.

Gráfico – Largura do Passeio no Jardim Coopagro.

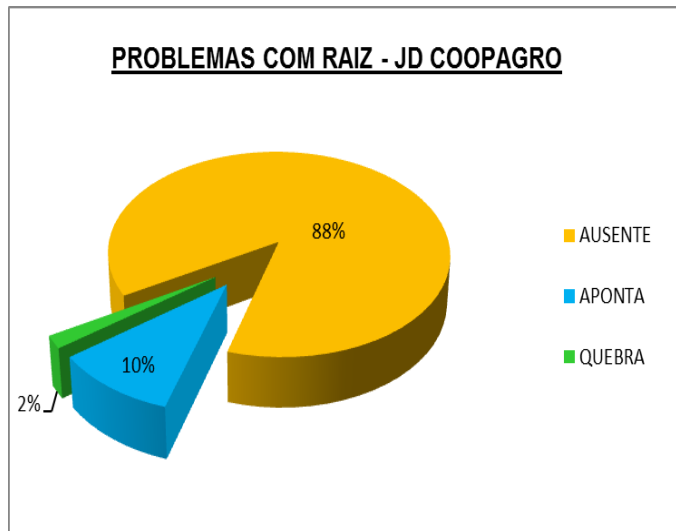
Com relação a raízes das árvores no bairro 88% das árvores não apresentam

aflorescimento das raízes, 10% das árvores apontam suas raízes sem danificar calçadas e 2% das árvores apontam as raízes e quebram as calçadas. Conforme gráfico abaixo.

Gráfico – Problemas com raízes no Jardim Coopagro.

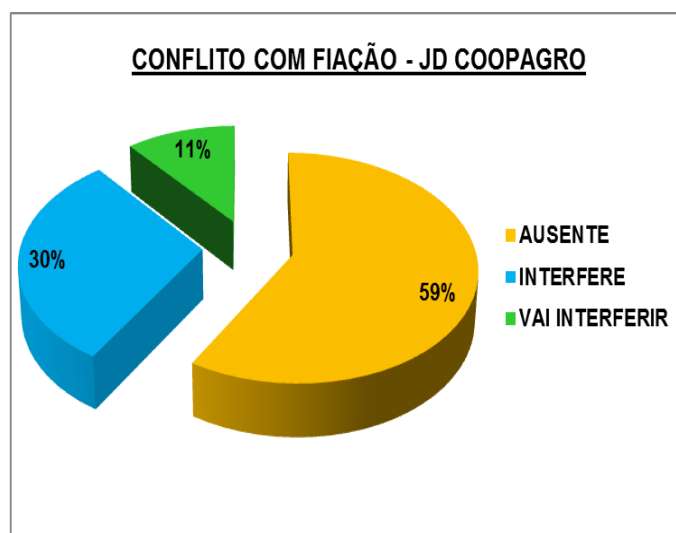
Em relação ao conflito das árvores com a rede elétrica 59% das árvores não interferem na rede elétrica, 30% das árvores interferem na rede e 11% vão interferir na rede elétrica aérea decorrente de seu porte ou falta de manejo. Conforme gráfico abaixo.

Gráfico – Conflito de árvores com a fiação no Jardim Coopagro.

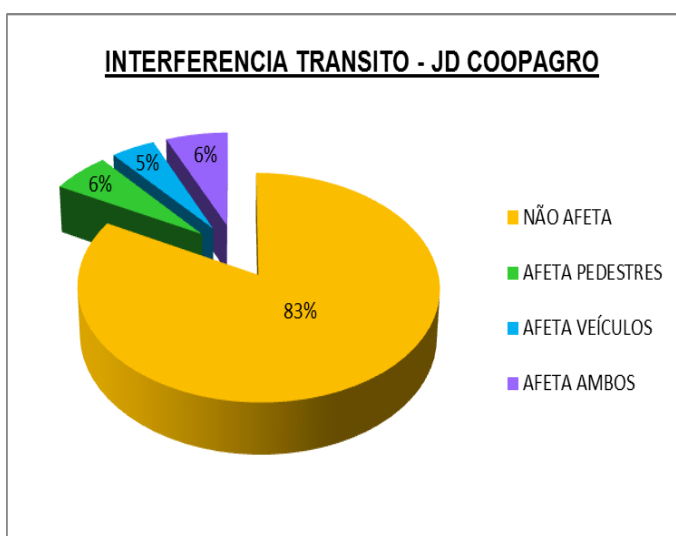
Em relação à interferência do trânsito de veículos ou de pedestres, 83 % das árvores do bairro não afeta nenhum dos trânsitos e 6 % das árvores interferem ambos os trânsitos. Conforme gráfico abaixo.

Gráfico – Interferência das árvores no trânsito do Jardim Coopagro.

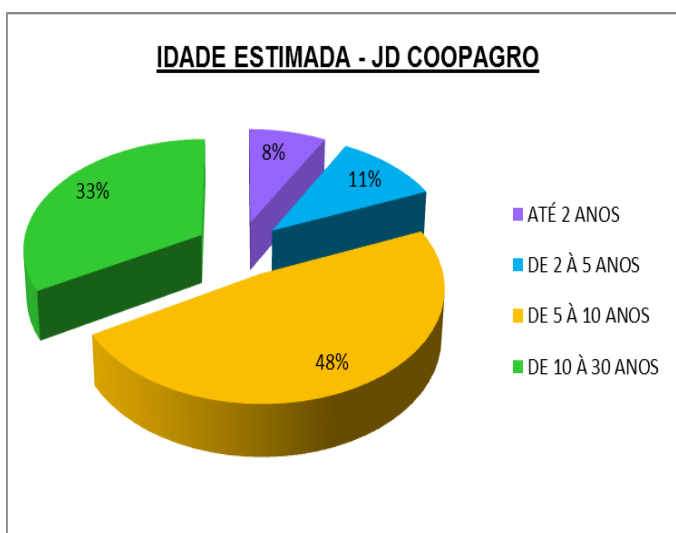
Com relação à idade estimada das árvores do bairro 48% apresentam idade entre 5 a 10 anos, 33% das árvores com idade de 10 a 30 anos e 8% com idade de até 2 anos. Conforme gráfico abaixo.

Gráfico - Idade estimada das árvores no Jardim Coopagro.

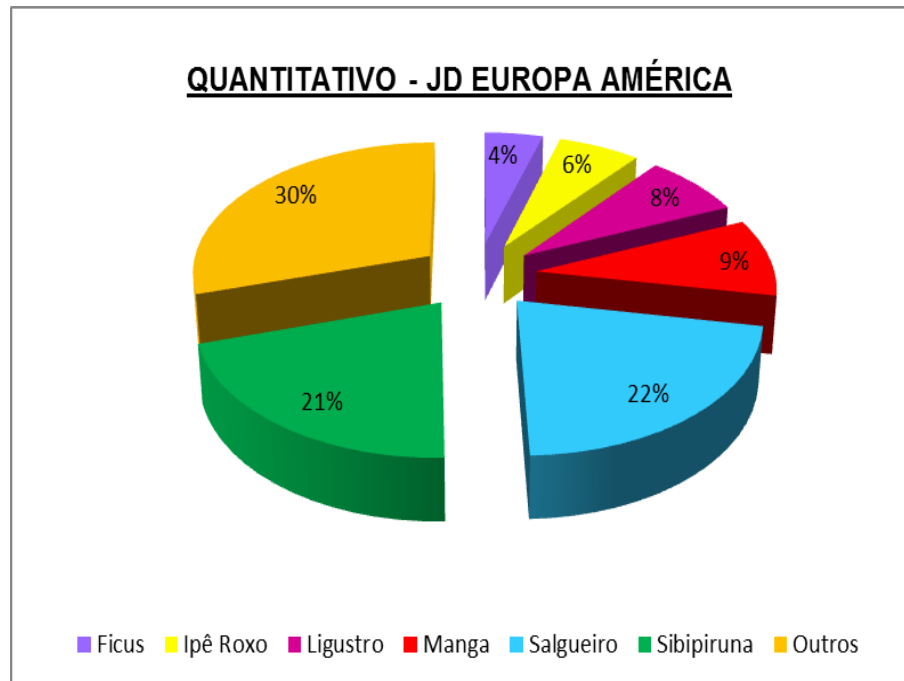
O bairro Jardim Europa América obteve somente uma amostra, a amostra S24. O diagnóstico do bairro houve a predominância de algumas espécies que são o Salgueiro (*Schinus molle*) com 22%, a Sibipiruna (*Caesalpinia peltophoroides*) com 21%, %, Manga (*Mangifera indica*) com 9% e Ligustro (*ligustrum lucidum*) com 8%. Conforme gráfico abaixo.

Gráfico – Quantidade de espécies no Jardim Europa América.

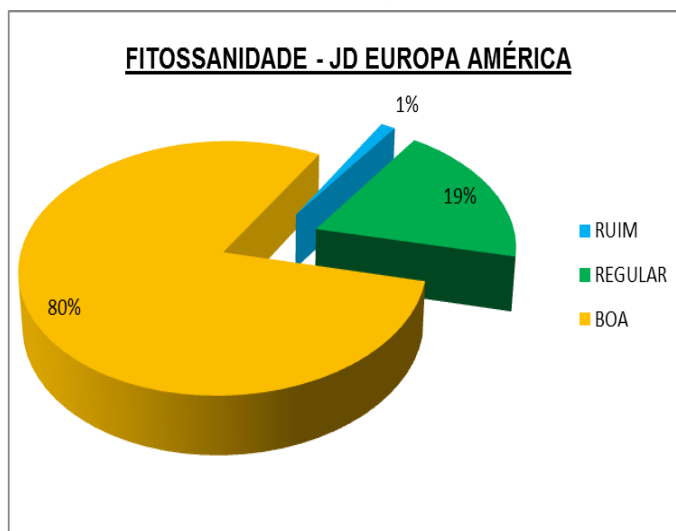
Com relação a condição fitossanitária das árvores do bairro, 80% apresentam boa condição, 19% das árvores apresentam uma condição regular e 1% apresentam uma ruim condição fitossanitária. Conforme gráfico abaixo.

Gráfico – Fitossanidade das árvores no Jardim Europa América.

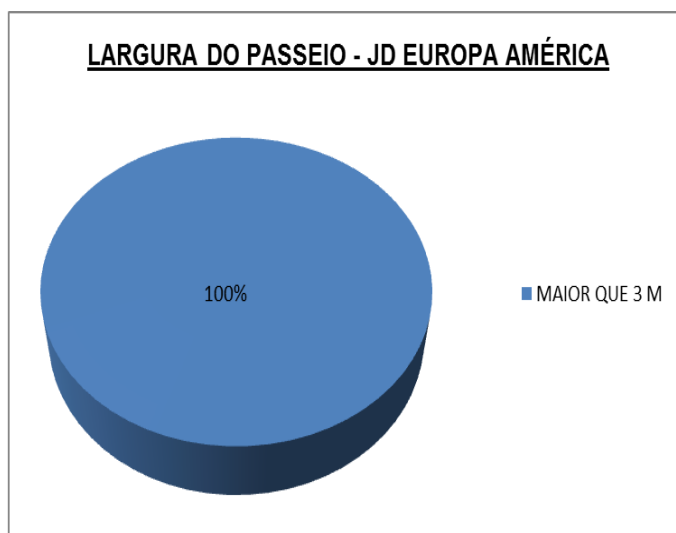
Referente a largura do passeio nas vias do bairro 100% apresentam passeios com mais de 3 metros. Conforme gráfico abaixo.

Gráfico – Largura do passeio no Jardim Europa América.

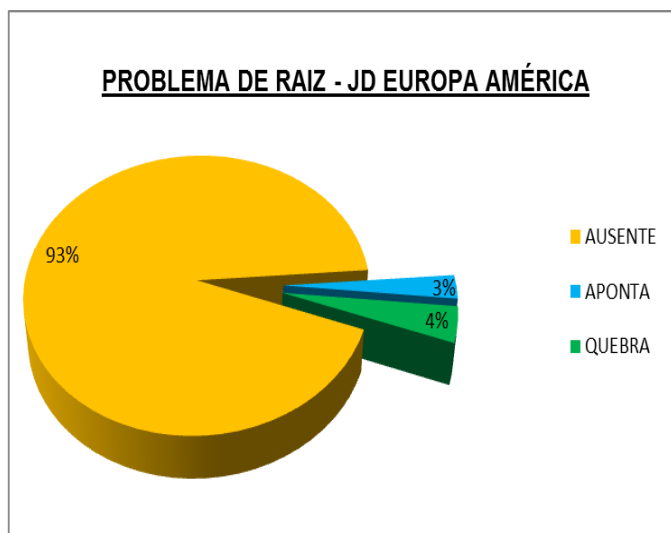
Em relação às raízes das árvores do bairro, 93% não apresentam raízes com afloramento, 4% tem afloramento de raízes e 3 % tem afloramento de raízes com

quebra de calçadas. Conforme gráfico abaixo.

Gráfico – Problemas com raízes no Jardim Europa América.

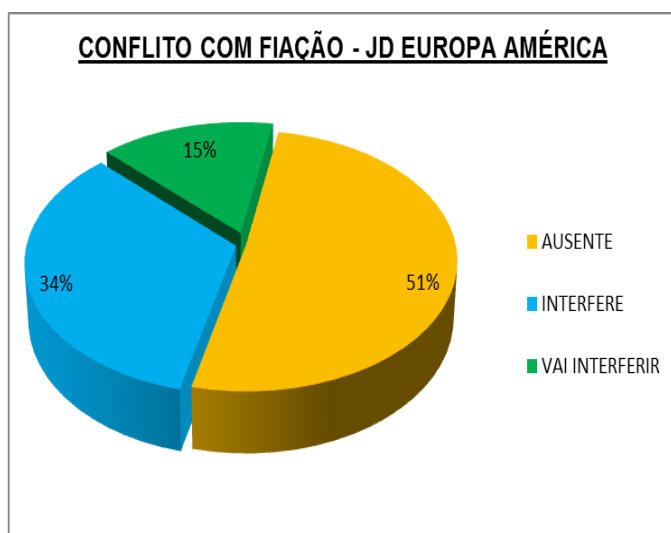
Com relação a interferência na rede elétrica 51% das árvores do bairro não apresentam interferência, 34% das árvores interferem na rede aérea e 15% vão interferir na rede, decorrente do seu porte ou a falta de manejo. Conforme gráfico abaixo.

Gráfico – Árvores com conflito com a rede elétrica no Jardim Europa América.

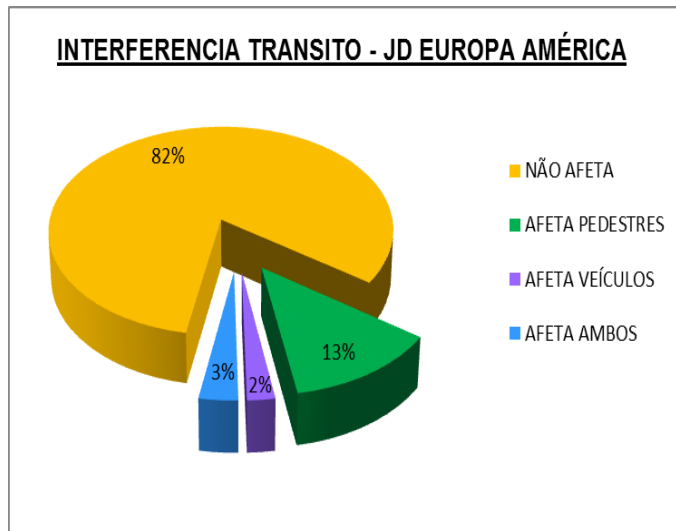
Com relação a interferência no trânsito de veículos ou pedestres 82% das árvores do bairro não afetam ambos o trânsito, 13% afeta o trânsito de pedestres e 3% afeta ambos os trânsitos. Conforme gráfico abaixo.

Gráfico – Árvores com interferência no trânsito do Jardim Europa América.

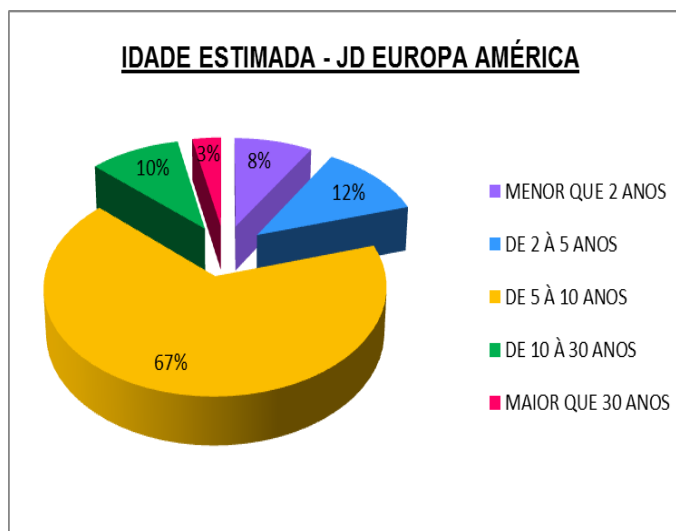
Referente a idade estimada das árvores do bairro 67% tem idade de 5 a 10 anos, 12 % com idade de 2 a 5 anos e 3% com idade maior que 30 anos. Conforme gráfico abaixo.

Gráfico – Idade estimada das árvores no Jardim Europa América.

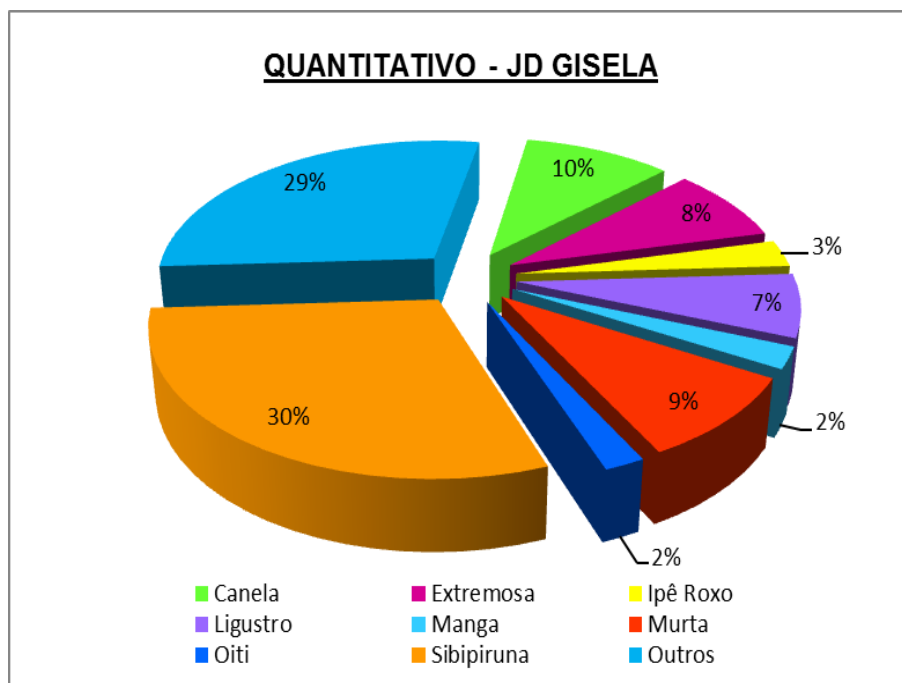
O Bairro Jardim Gisela obteve três amostras, a amostra H14, J13 e L17. O diagnóstico do bairro houve a predominância de algumas espécies que são Sibipiruna (*Caesalpinia peltophoroides*) com 30%, Canela (*Cinnamomum zeylanicum*) com 10%, Murta (*Murraya paniculata*) com 9 %, Extremosa (*Lagerstroemia indica*) com 8% e Ligustro (*ligustrum lucidum*) com 7%. Conforme gráfico abaixo.

Gráfico – Quantidade das espécies no Jardim Gisela.

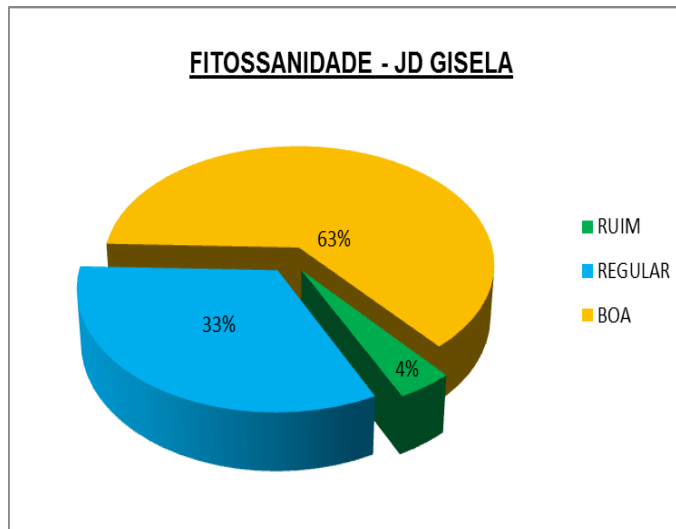
Com relação à condição fitossanitária das árvores do bairro, 63% apresentam boa condição, 33% das árvores apresentam uma condição regular e 4% apresentam uma ruim condição fitossanitária. Conforme gráfico abaixo.

Gráfico – Fitossanidade das árvores no Jardim Gisela.

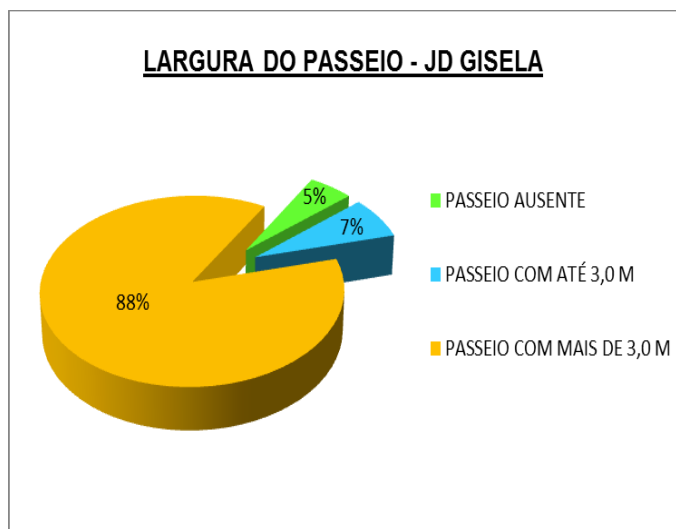
Referente à largura do passeio nas vias do bairro 88% apresentam passeios com mais de 3 metros, 7% com largura de passeio de até 3 metros e 5% não possuem largura para passeio. Conforme gráfico abaixo.

Gráfico - Largura do passeio no Jardim Gisela.
