# MUNICÍPIO DE TOLEDO

LEI Nº 2.154, de 6 de dezembro de 2013

Institui o Plano Municipal de Arborização Urbana de Toledo.

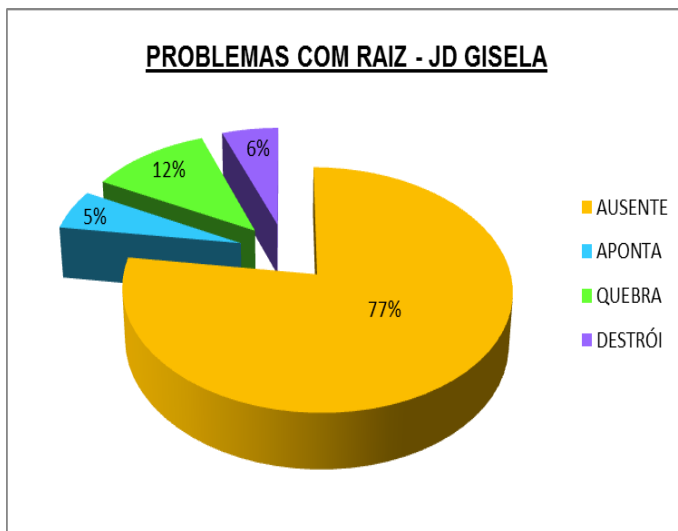
Em relação às raízes das árvores do bairro, 77% não apresentam afloramento,

12% tem afloramento e quebram calçadas e 6 % tem afloramento de raízes e destroem calçadas. Conforme gráfico abaixo.

Gráfico – Problemas com raízes no Jardim Gisela.

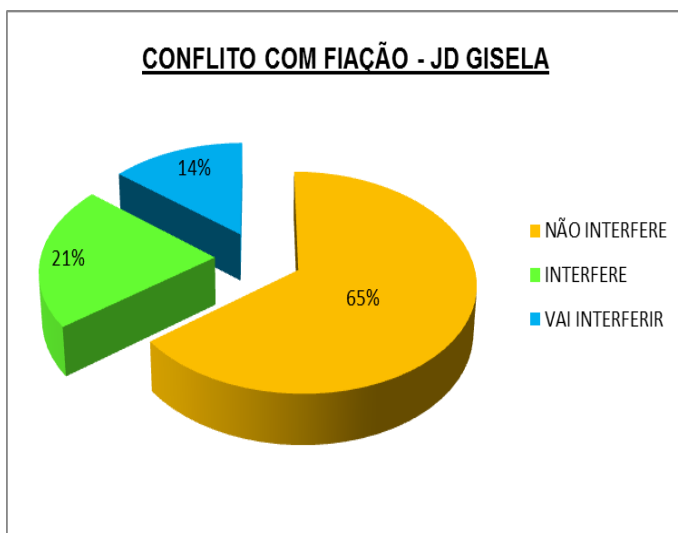
Com relação à interferência na rede elétrica 65% das árvores do bairro não interferem na rede aérea, 21% das árvores interferem na rede aérea e 14% vão interferir na rede, decorrente do seu porte ou a falta de manejo. Conforme gráfico abaixo.

Gráfico – Árvores em conflito com a rede elétrica no Jardim Gisela.

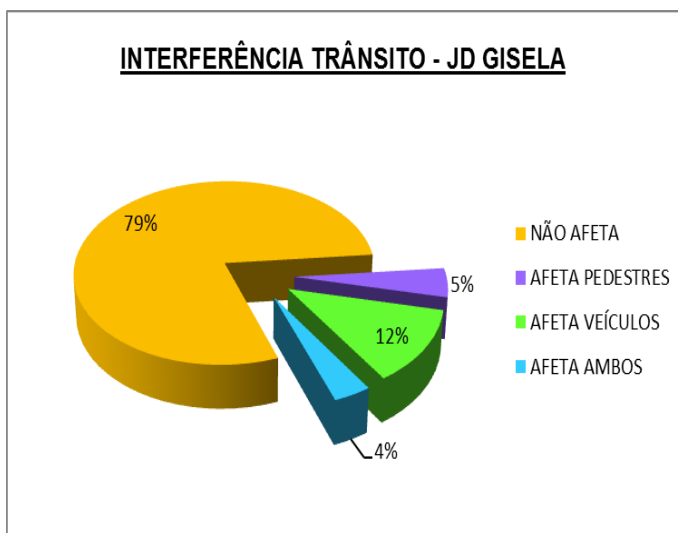
Com relação à interferência no trânsito de veículos ou pedestres 79% das árvores do bairro não afetam ambos os trânsitos, 12% afeta o trânsito de veículos, pedestres e 4% afeta ambos os trânsitos. Conforme gráfico abaixo.

Gráfico – Interferência das árvores no trânsito do Jardim Gisela.

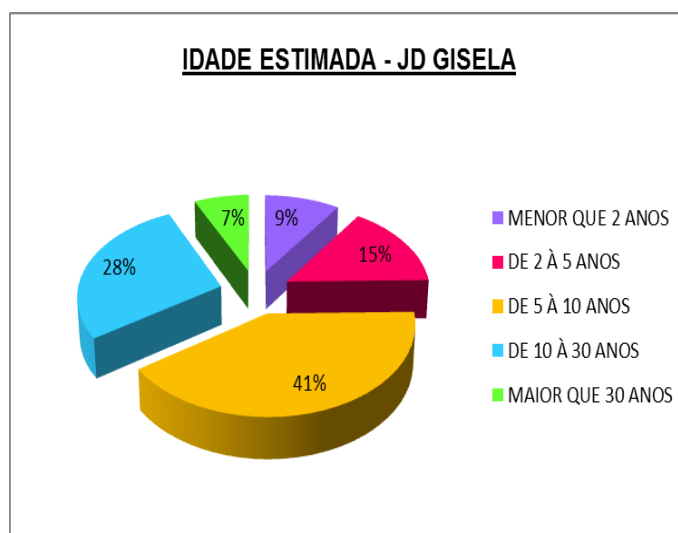
Referente à idade estimada das árvores do bairro 41% tem idade de 5 a 10 anos, 15 % com idade de 2 a 5 anos e 28% com idade de 10 a 30 anos. Conforme gráfico abaixo.

Gráfico – Idade estimada das árvores no trânsito do Jardim Gisela.

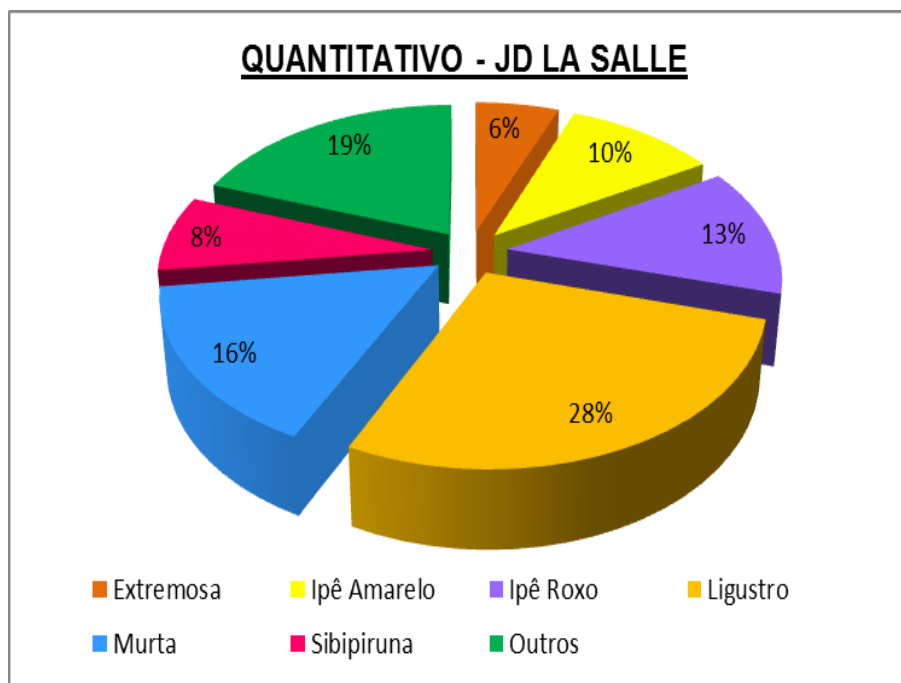
O bairro Jardim La Salle obteve somente uma amostra, a amostra Q11. O diagnóstico do bairro houve a predominância de algumas espécies, o Ligustro (*ligustrum lucidum*) com 28%, Murta (*Murraya paniculata*) com 16 %, Ipê Roxo (*Tabebuia impetiginosa*) com 13%, Ipê Amarelo (*Handroanthus albus*) e por fim a Sibipiruna (*Caesalpinia peltophoroides*) com 8%. Conforme gráfico abaixo.

Gráfico – Quantitativo de espécies no Jardim La Salle.

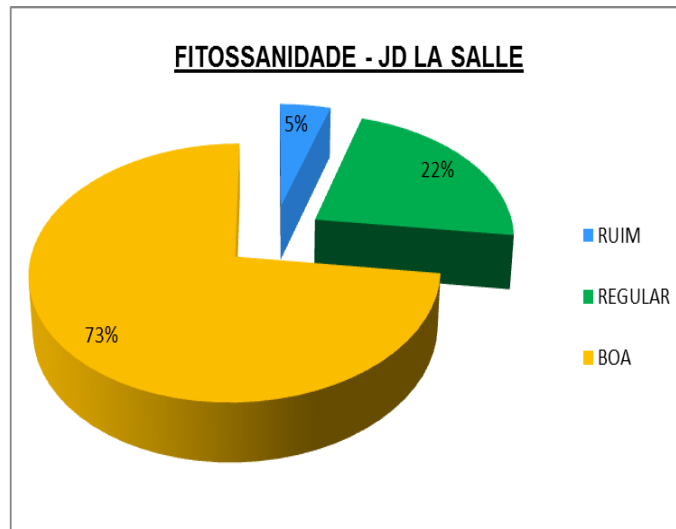
Com relação à condição fitossanitária das árvores do bairro, 73% apresentam boa condição, 22% das árvores apresentam uma condição regular e 5% apresentam uma ruim condição fitossanitária. Conforme gráfico abaixo.

Gráfico – Fitossanidade das árvores no Jardim La Salle.

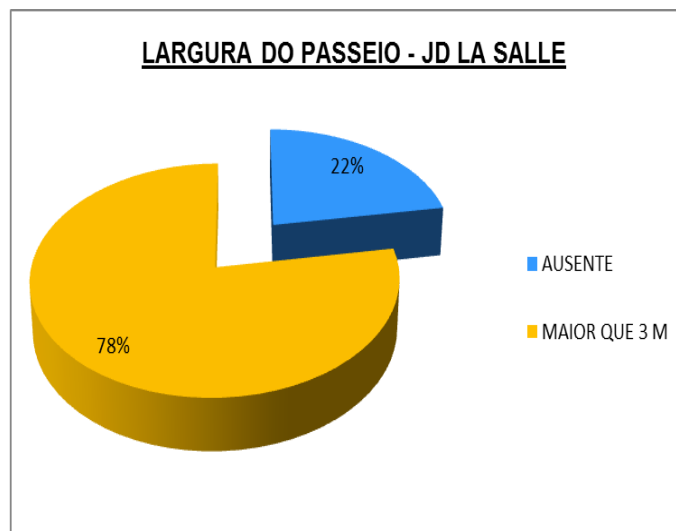
Referente à largura do passeio nas vias do bairro 78% tem largura maior que 3 metros e 22% com largura ausente. Conforme gráfico abaixo.

Gráfico - Largura do passeio no Jardim La Salle.

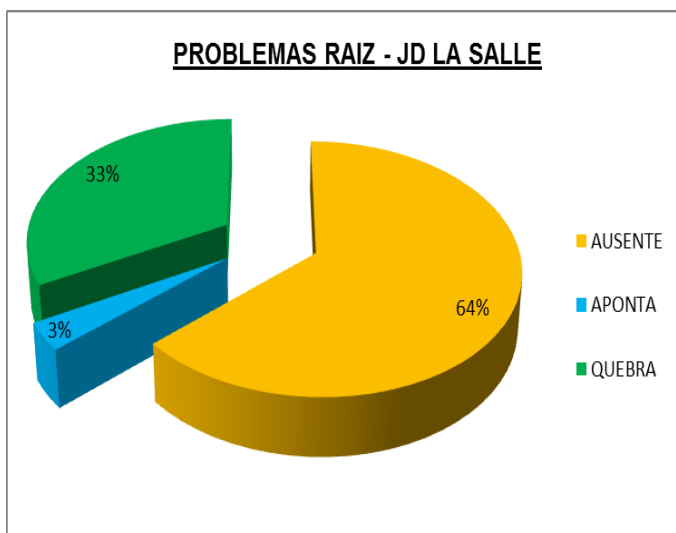
Em relação às raízes das árvores do bairro, 64% não apresentam raízes com afloramento, 3% tem afloramento de raízes e 33 % tem afloramento de raízes com

quebra de calçadas. Conforme gráfico abaixo.

Gráfico – Problemas com raízes no Jardim La Salle.

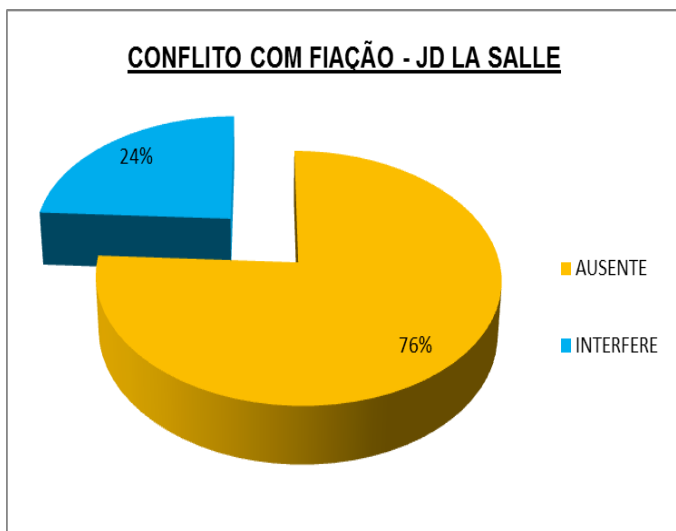
Com relação à interferência na rede elétrica aérea 76% das árvores do bairro não interferem e 24% das árvores interferem na rede elétrica aérea. Conforme gráfico abaixo.

Gráfico – Conflito com a rede elétrica no Jardim La Salle.

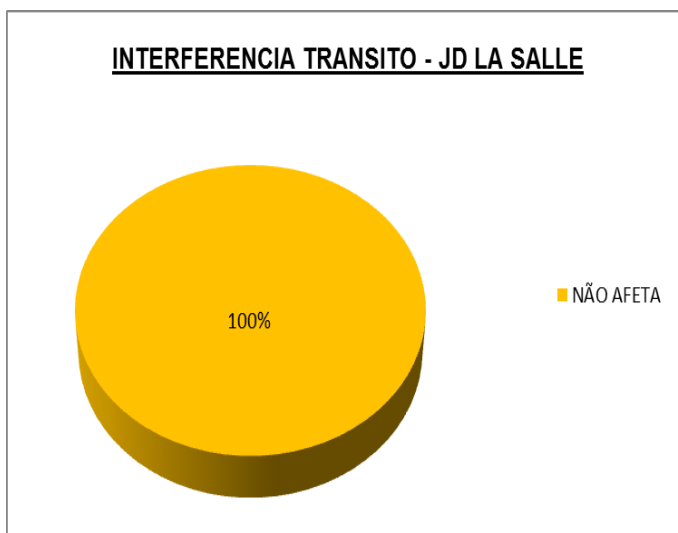
Com relação à interferência no trânsito de veículos ou pedestres 100% das árvores não interferem em nenhum dos trânsitos. Conforme gráfico abaixo.

Gráfico – Interferência no trânsito no Jardim La Salle.

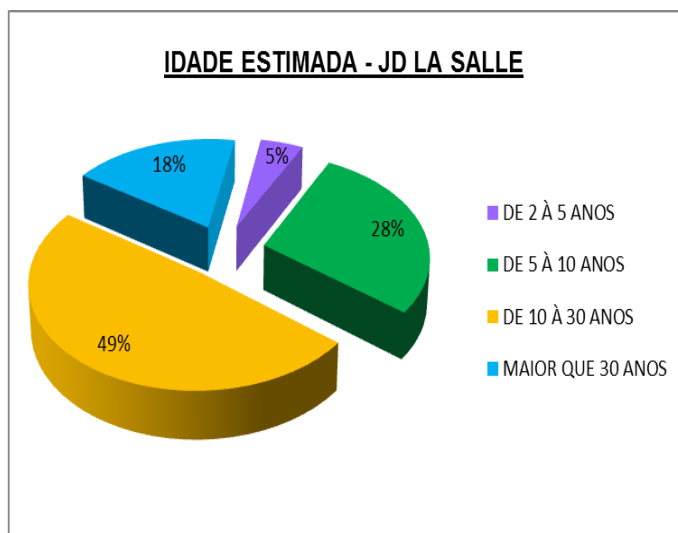
Referente à idade estimada das árvores do bairro 28% tem idade de 5 a 10 anos, 49 % com idade de 10 a 30 anos e 18% com idade maior que 30 anos. Conforme gráfico abaixo.

Gráfico – Idade estimada das árvores nos Jardim La Salle.

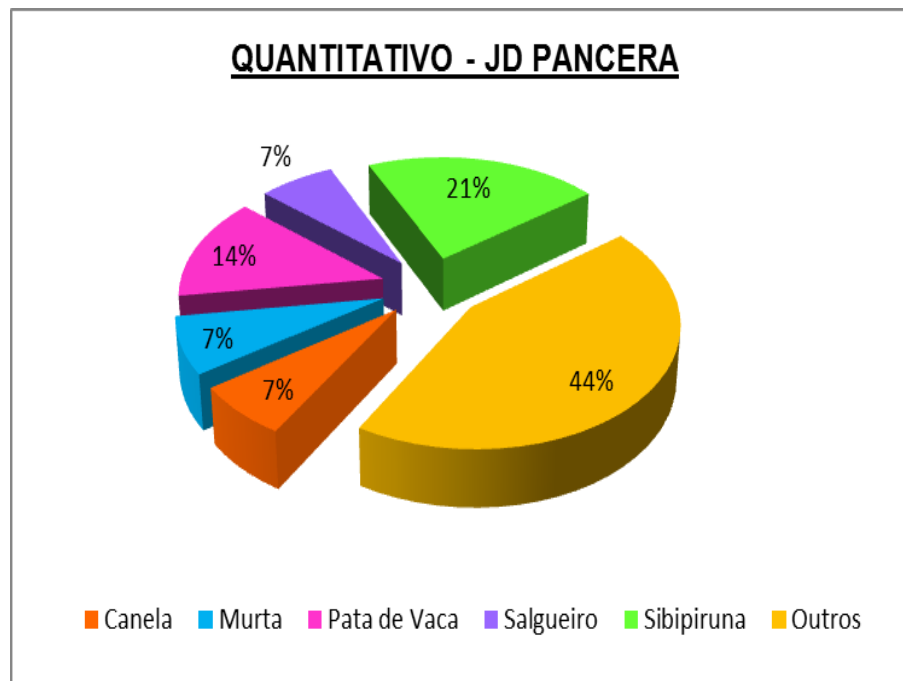
O bairro Jardim Pancera obteve somente uma amostra, a amostra V10. O diagnóstico do bairro houve a predominância de algumas espécies, a Sibipiruna (*Caesalpinia peltophoroides*) com 21%, Pata de Vaca (*Bauhinia monandra*) com 14% e Salgueiro (*Schinus molle*), Murta (*Murraya paniculata*) e Canela (*Cinnamomum zeylanicum*) com 7% cada. Conforme gráfico abaixo.

Gráfico - Quantitativo das espécies no Jardim Pancera.

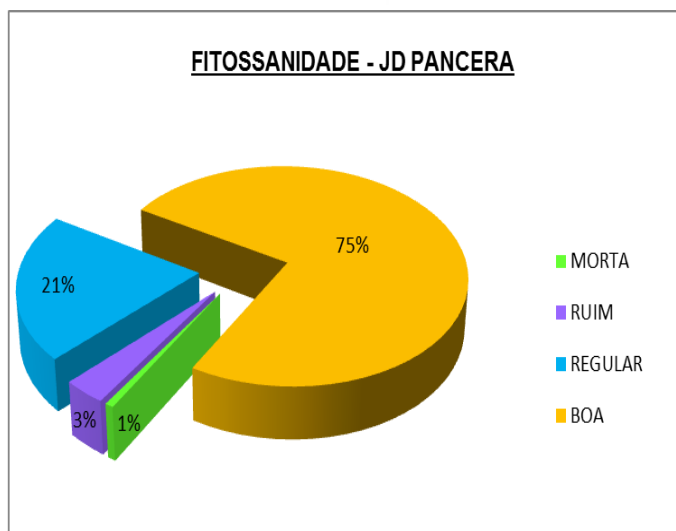
Com relação à condição fitossanitária das árvores do bairro, 75% apresentam boa condição, 21% das árvores apresentam uma condição regular e 1% das árvores estão mortas. Conforme gráfico abaixo.

Gráfico – Fitossanidade das árvores no Jardim Pancera.

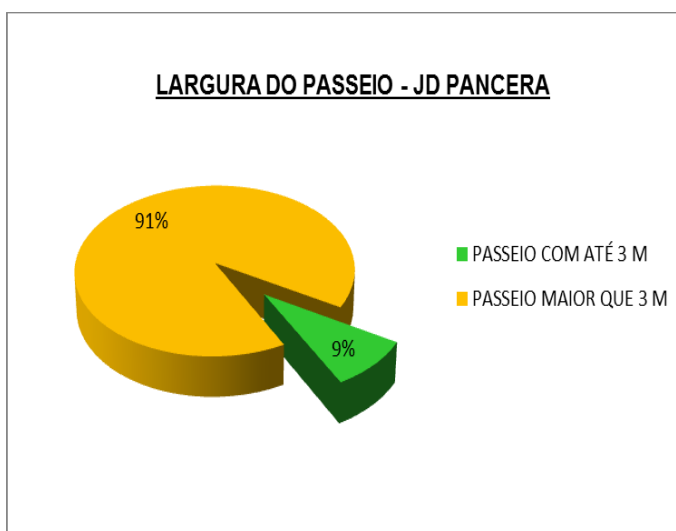
Referente à largura do passeio nas vias do bairro 91% apresentam passeios com mais de 3 metros e 9% apresentam passeios com até 3 metros. Conforme gráfico abaixo.

Gráfico – Largura do passeio no Jardim Pancera.

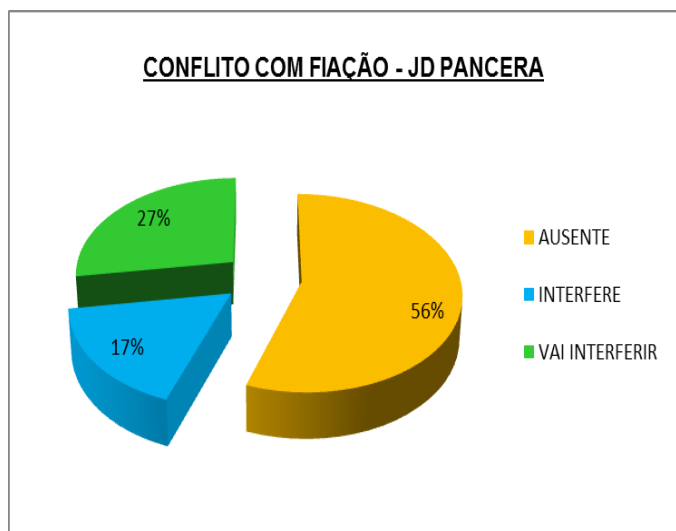
Com relação à interferência na rede elétrica aérea 56% das árvores do bairro não apresentam interferência, 17% das árvores interferem na rede aérea e 27% vão interferir na rede aérea, decorrente do seu porte ou a falta de manejo. Conforme gráfico abaixo.

Gráfica - Conflito com a rede elétrica no Jardim Pancera.

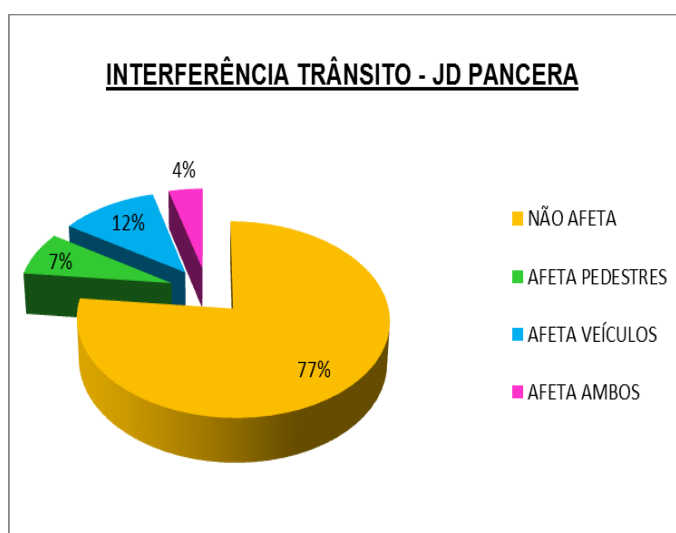
Com relação à interferência no trânsito de veículos ou pedestres 77% das árvores do bairro não afetam ambos o trânsito, 7% afeta o trânsito de pedestres, 12% afeta o trânsito de veículos e 4% afeta ambos os trânsitos. Conforme gráfico abaixo.

Gráfico – Interferência das árvores no trânsito do Jardim Pancera.

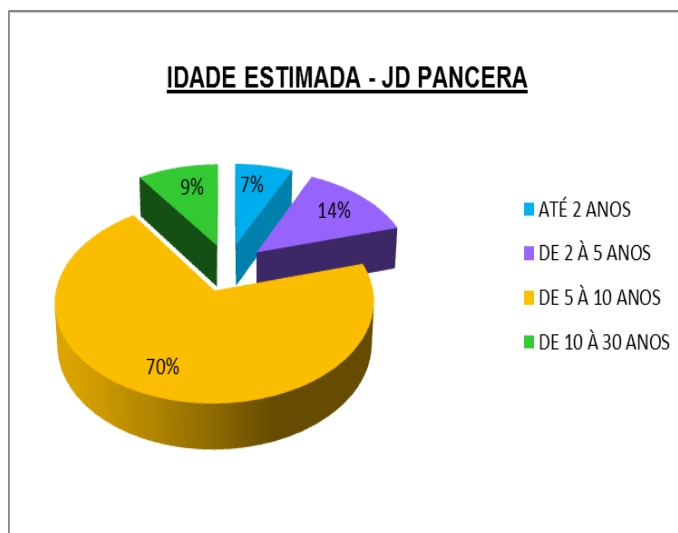
Referente à idade estimada das árvores do bairro 70% tem idade de 5 a 10

anos, 14 % com idade de 2 a 5 anos, 9% com idade de 10 a 30 anos e 7% com idade de até 2 anos. Conforme gráfico abaixo.

Gráfico – Idade estimada das árvores no Jardim Pancera.

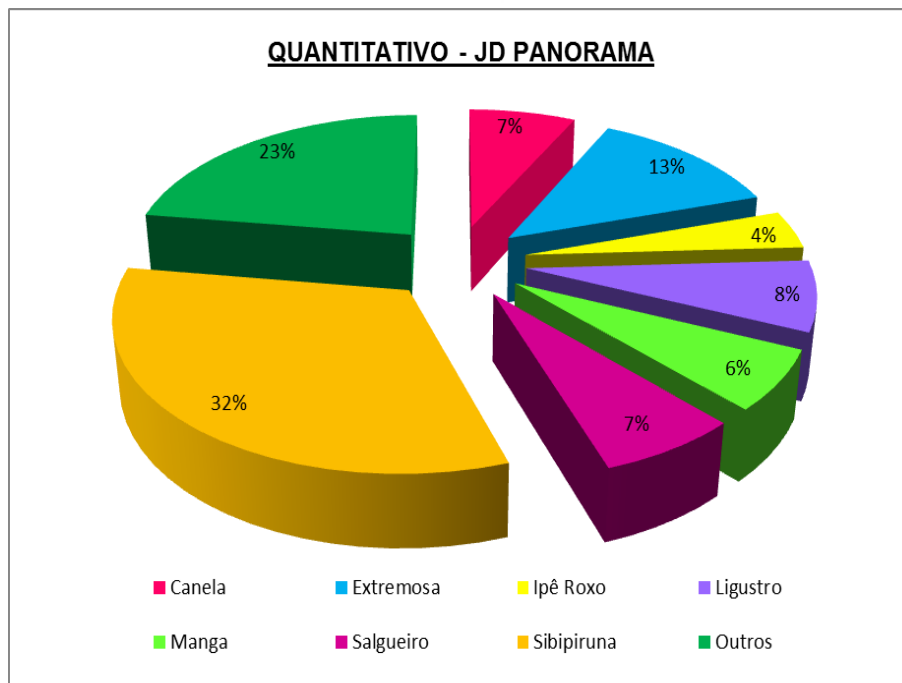
O bairro Jardim Panorama obteve somente uma amostra, a amostra AD14. O diagnóstico do bairro houve a predominância de algumas espécies que são Sibipiruna (*Caesalpinia peltophoroides*) com 32%, Extremosa (*Lagerstroemia indica*) com 13%, Ligustro (*ligustrum lucidum*) com 8%, Canela (*Cinnamomum zeylanicum*) e Salgueiro (*Schinus molle*) com 7% e por fim a Manga (*Mangifera indica*) com 6%. Conforme gráfico abaixo.

Gráfico – Quantidade de espécies no Jardim Panorama.

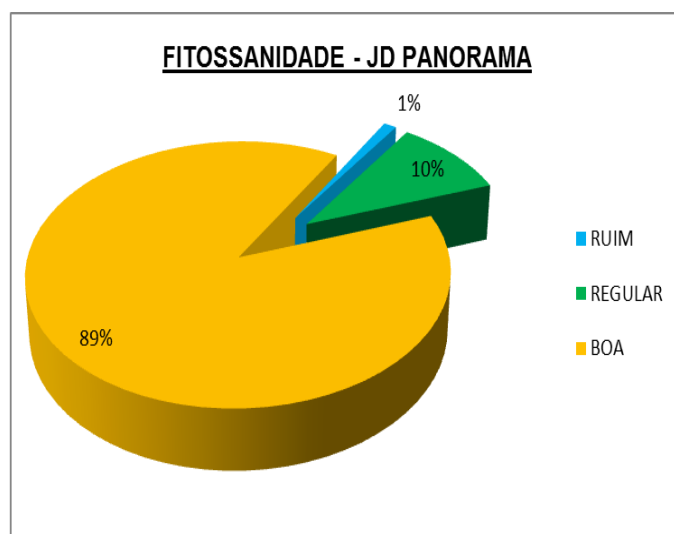
Com relação à condição fitossanitária das árvores do bairro, 89% apresentam boa condição, 10% das árvores apresentam uma condição regular e 1% apresentam uma ruim condição fitossanitária. Conforme gráfico abaixo.

Gráfico – Fitosanidade das árvores no Jardim Panorama.

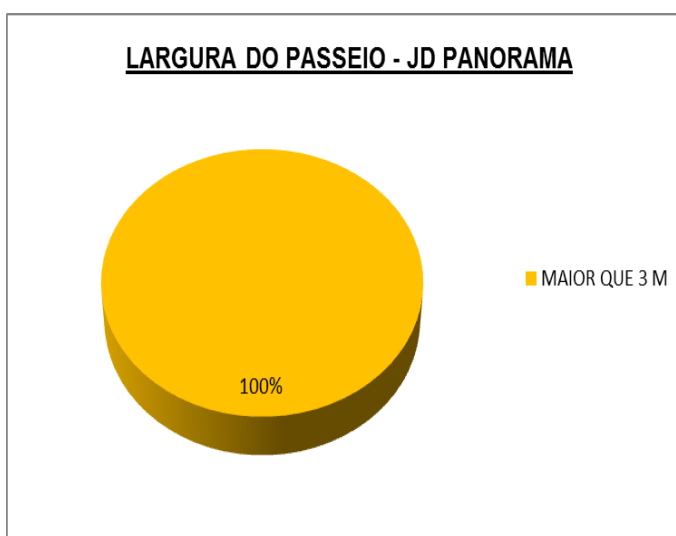
Referente a largura do passeio nas vias do bairro 100% apresentam passeios com mais de 3 metros. Conforme gráfico abaixo.

Gráfico - Largura do passeio no Jardim Panorama.

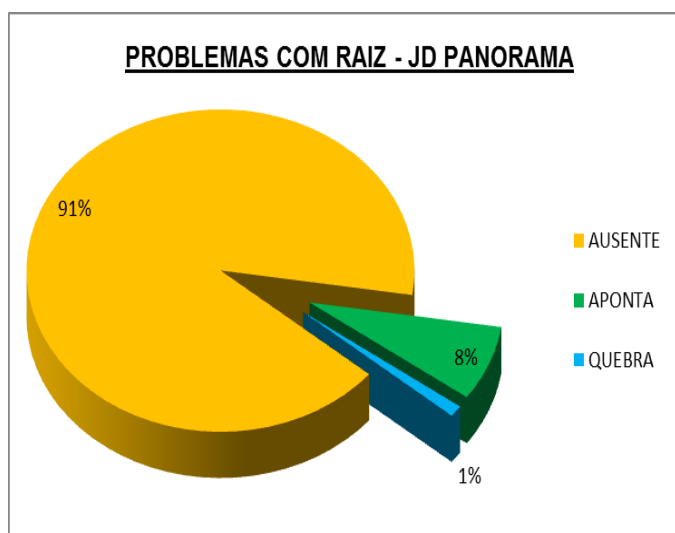
Em relação às raízes das árvores do bairro, 91% não apresentam raízes com afloramento, 8% tem afloramento de raízes e 1 % tem afloramento de raízes com quebra de calçadas. Conforme gráfico abaixo.

Gráfico – Problemas com raízes no Jardim Panorama.

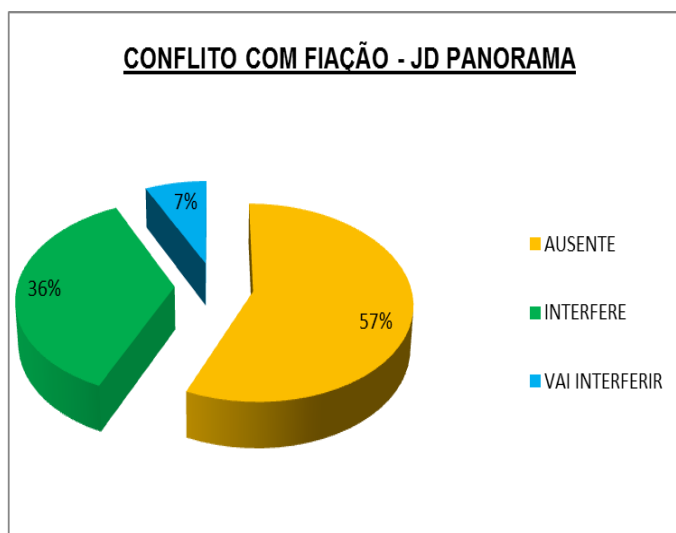
Com relação à interferência na rede elétrica aérea 57% das árvores do bairro não apresentam interferência, 36% das árvores interferem na rede aérea e 7% vão interferir na rede, decorrente do seu porte ou a possível falta de manejo. Conforme gráfico abaixo.

Gráfico – Árvores com conflito na rede elétrica no Jardim Panorama.

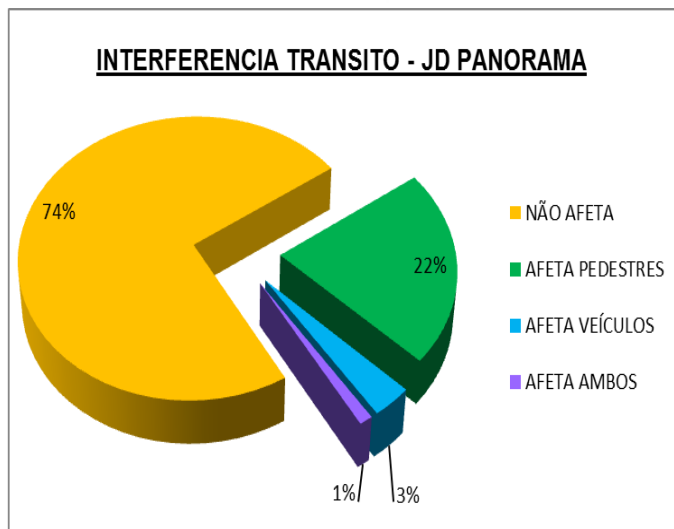
Com relação à interferência no trânsito de veículos ou pedestres 74% das árvores do bairro não afetam ambos os trânsitos, 22% afeta o trânsito de pedestres, 3% afeta o trânsito de veículos e 1% afeta ambos os trânsitos. Conforme gráfico abaixo.

Gráfico – Árvores com interferência no trânsito do Jardim Panorama.

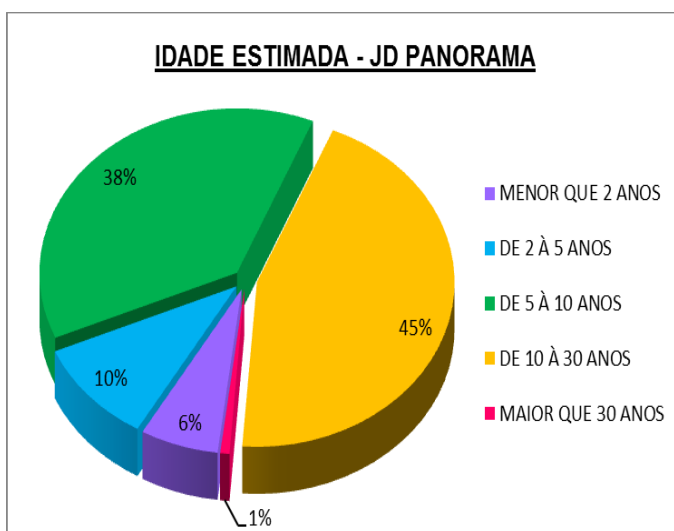
Referente à idade estimada das árvores do bairro 45% tem idade de 10 a 30 anos, 38 % com idade de 5 a 10 anos, 10% com idade de 2 a 5 anos e 6% com idade maior que 30 anos. Conforme gráfico abaixo.

Gráfico – Idade estimada das árvores no Jardim Panorama.

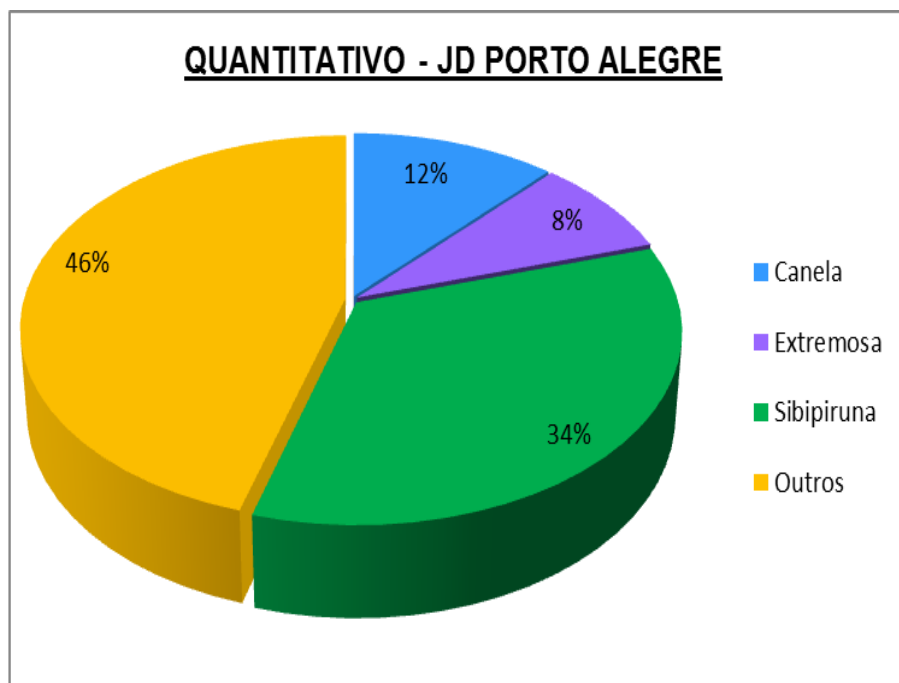
O bairro Jardim Porto Alegre obteve somente uma amostra, a amostra L17. O diagnóstico do bairro houve a predominância de algumas espécies que são Sibipiruna (*Caesalpinia peltophoroides*) com 34%, Canela (*Cinnamomum zeylanicum*) com 12% e por fim a Extremosa (*Lagerstroemia indica*) com 8%. Conforme gráfico abaixo.

Gráfico – Quantitativo das espécies no Jardim Porto Alegre.

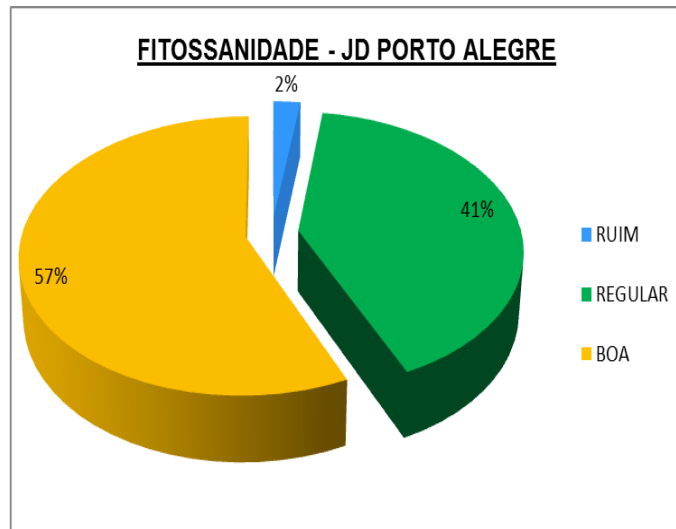
Com relação à condição fitossanitária das árvores do bairro, 57% apresentam boa condição, 41% das árvores apresentam uma condição regular e 2% apresentam uma ruim condição fitossanitária. Conforme gráfico abaixo.

Gráfico – Condição fitossanitária das árvores no Jardim Porto Alegre.

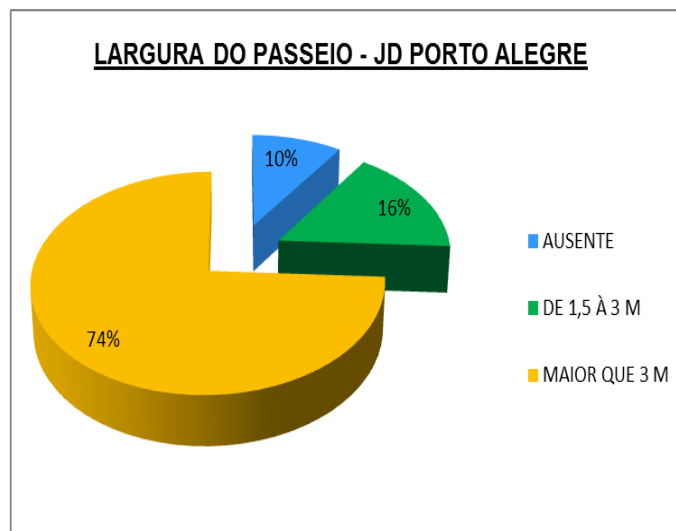
Referente à largura do passeio nas vias do bairro 74% apresentam passeios com mais de 3 metros, 10% apresentam passeio ausente, salienta-se que esse dado se dá por serem canteiros, onde não tem passeio público, e 16% tem largura de passeio de 1,5 a 3 metros. Conforme gráfico abaixo.

Gráfico – Largura do passeio no Jardim Porto Alegre.

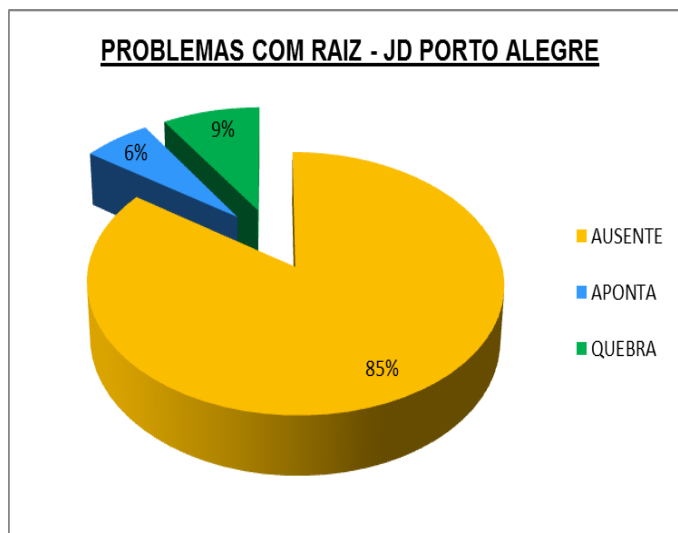
Em relação às raízes das árvores do bairro, 85% não apresentam raízes com afloramento, 6% tem afloramento de raízes e 9 % tem afloramento de raízes com quebra de calçadas. Conforme gráfico abaixo.

Gráfico – Problemas com raízes no Jardim Porto Alegre.

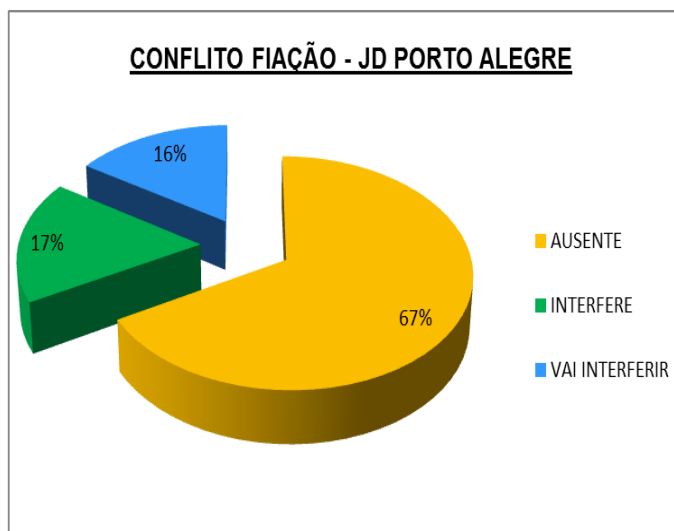
Com relação à interferência na rede elétrica aérea 67% das árvores do bairro não apresentam interferência, 17% das árvores interferem na rede aérea e 16% vão interferir na rede, decorrente do seu porte ou a falta de manejo. Conforme gráfico abaixo.

Gráfico – Árvores em conflito com a rede elétrica no Jardim Porto Alegre.

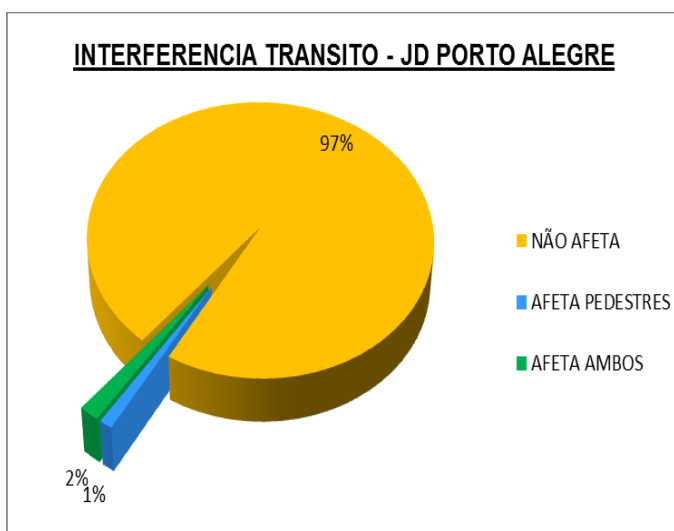
Com relação à interferência no trânsito de veículos ou pedestres 97% das árvores do bairro não afetam ambos o trânsito, 1% afeta o trânsito de pedestres e 2% afeta ambos os trânsitos. Conforme gráfico abaixo.

Gráfico – Interferência das árvores no trânsito do Jardim Porto Alegre.

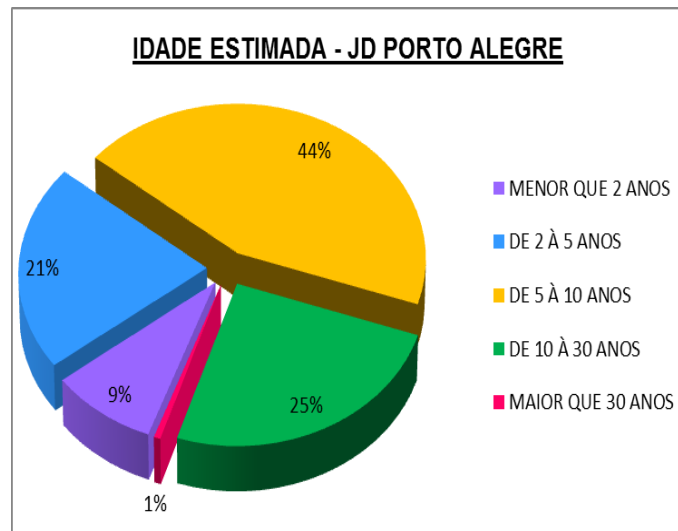
Referente à idade estimada das árvores do bairro 44% tem idade de 5 a 10 anos, 21 % com idade de 2 a 5 anos, 1% com idade maior que 30 anos e 9% com idade menor que 2 anos. Conforme gráfico abaixo.

Gráfico – Idade estimada das árvores no Jardim Porto Alegre.

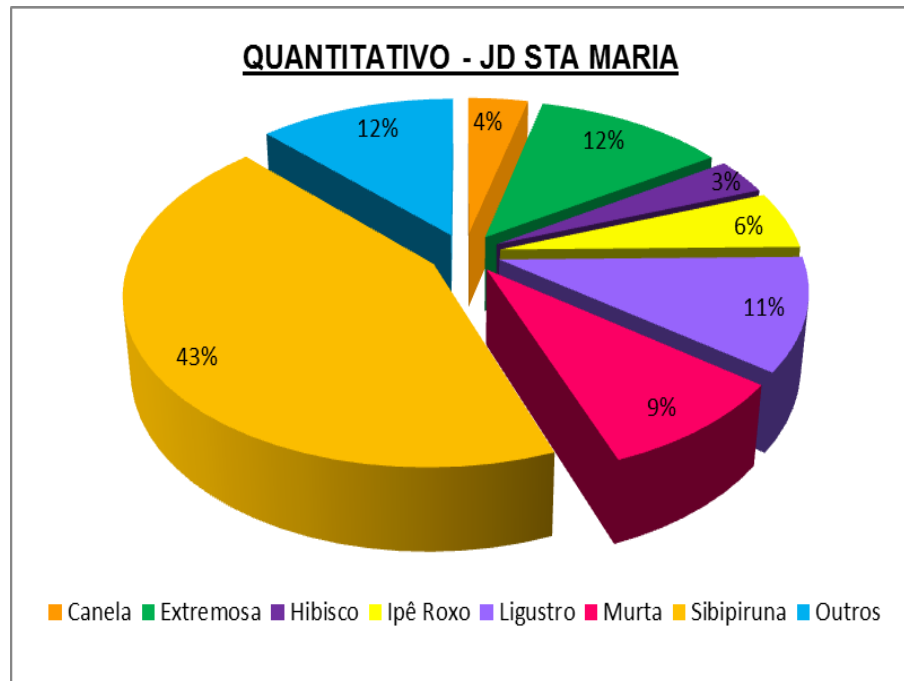
O bairro Jardim Santa Maria obteve somente uma amostra, a amostra O7. O diagnóstico do bairro houve a predominância de algumas espécies que são Sibipiruna (*Caesalpinia peltophoroides*) com 43%, Extremosa (*Lagerstroemia indica*) com 12 %, o Ligustro (*ligustrum lucidum*) com 11 % e a Murta (*Murraya paniculata*) com 9 %. Conforme gráfico abaixo.

Gráfico – Quantitativo de espécies no Jardim Santa Maria.

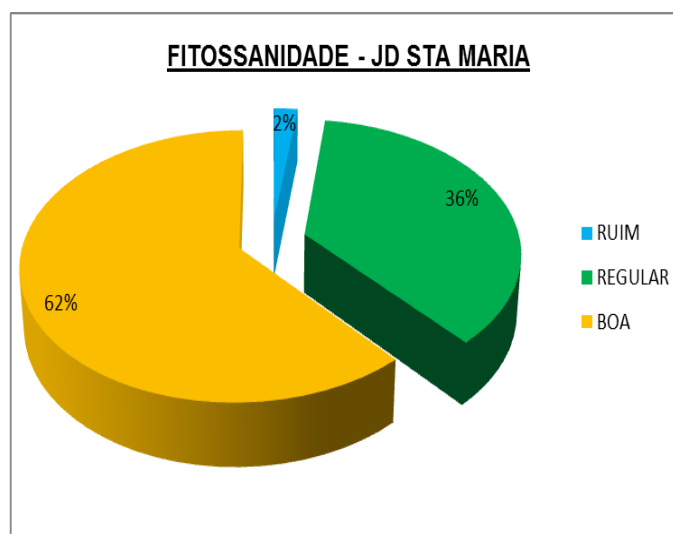
Com relação à condição fitossanitária das árvores do bairro, 62% apresentam boa condição, 36% das árvores apresentam uma condição regular e 2% apresentam uma ruim condição fitossanitária. Conforme gráfico abaixo.

Gráfico - Condição fitossanitária das árvores no Jardim Santa Maria.

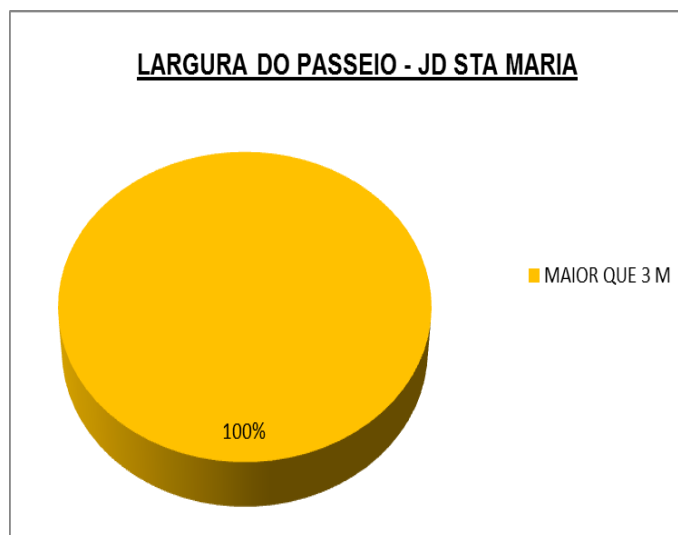
Referente à largura do passeio nas vias do bairro 100% apresentam passeios com mais de 3 metros. Conforme gráfico abaixo.

Gráfico – Largura do passeio no Jardim Santa Maria.

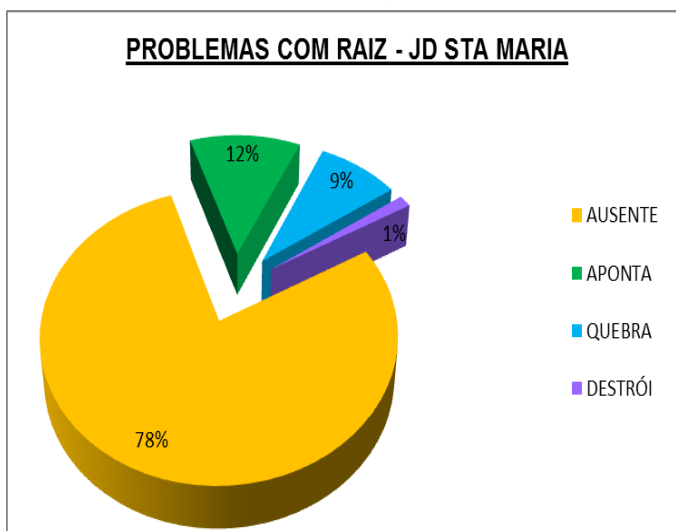
Em relação às raízes das árvores do bairro, 78% não apresentam raízes com afloramento, 12% tem afloramento de raízes, 9 % tem afloramento de raízes com quebra de calçadas e 1% com afloramento das raízes e com destruição das calçadas e meios fios. Conforme gráfico abaixo.

Gráfico – Problemas com raízes no Jardim Santa Maria.

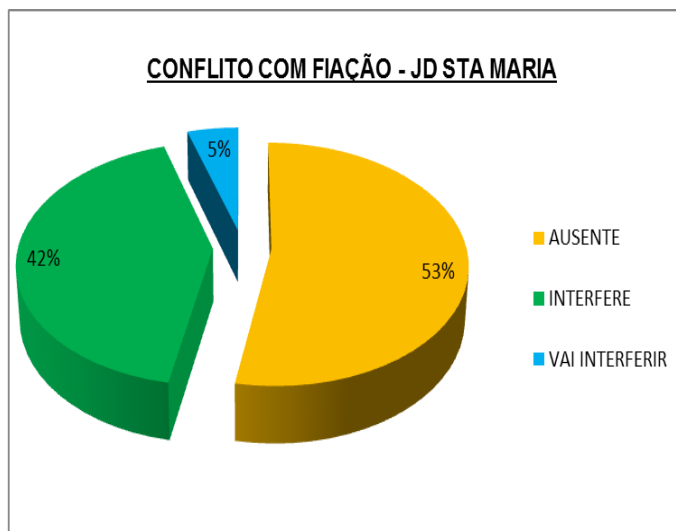
Com relação à interferência na rede elétrica aérea 53% das árvores do bairro não apresentam interferência, ou a rede se encontra do lado oposto da via, 42% das árvores interferem na rede aérea e 5% vão interferir na rede, decorrente do seu porte ou a falta de manejo. Conforme gráfico abaixo.

Gráfico – Árvores em conflito com a rede elétrica no Jardim Santa Maria.

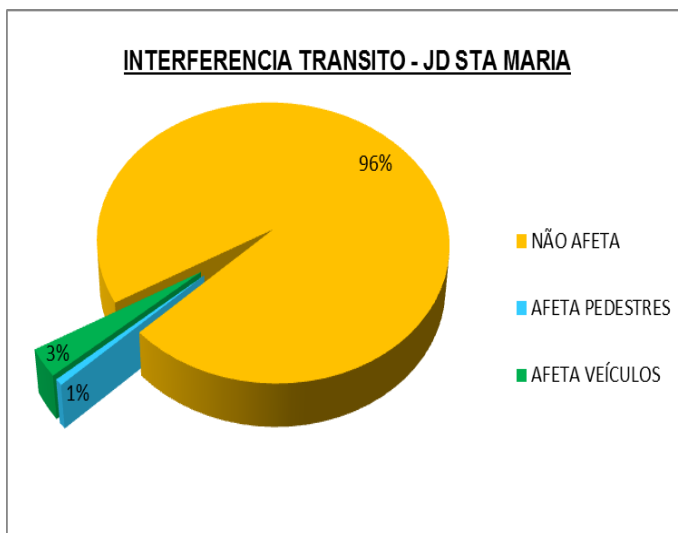
Com relação à interferência no trânsito de veículos ou pedestres 96% das árvores do bairro não afetam os trânsitos, 3% afeta o trânsito de veículos e 1% afeta o trânsito de pedestres. Conforme gráfico abaixo.

Gráfico – Árvores com interferência no trânsito no Jardim Santa Maria.

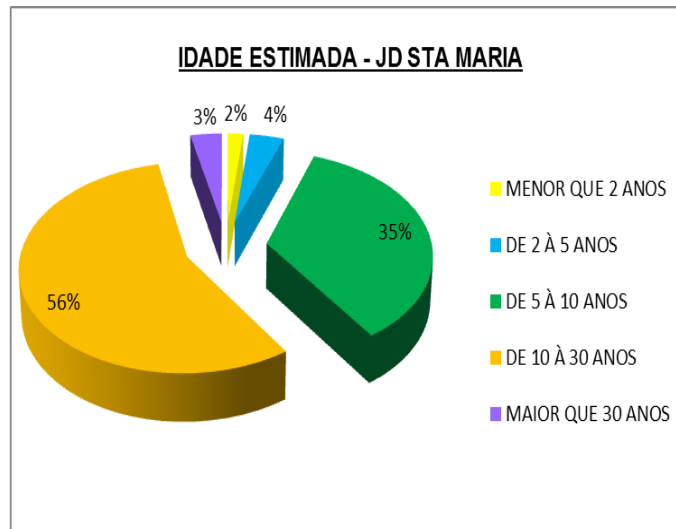
Referente à idade estimada das árvores do bairro 56% tem idade de 10 a 30 anos, 35 % com idade de 5 a 10 anos, 4% com idade de 2 a 5 anos, 3% com idade maior que 30 anos e por fim 2% com idade inferior a 2 anos. Conforme gráfico abaixo.

Gráfico – Idade estimada das árvores no Jardim Santa Maria.

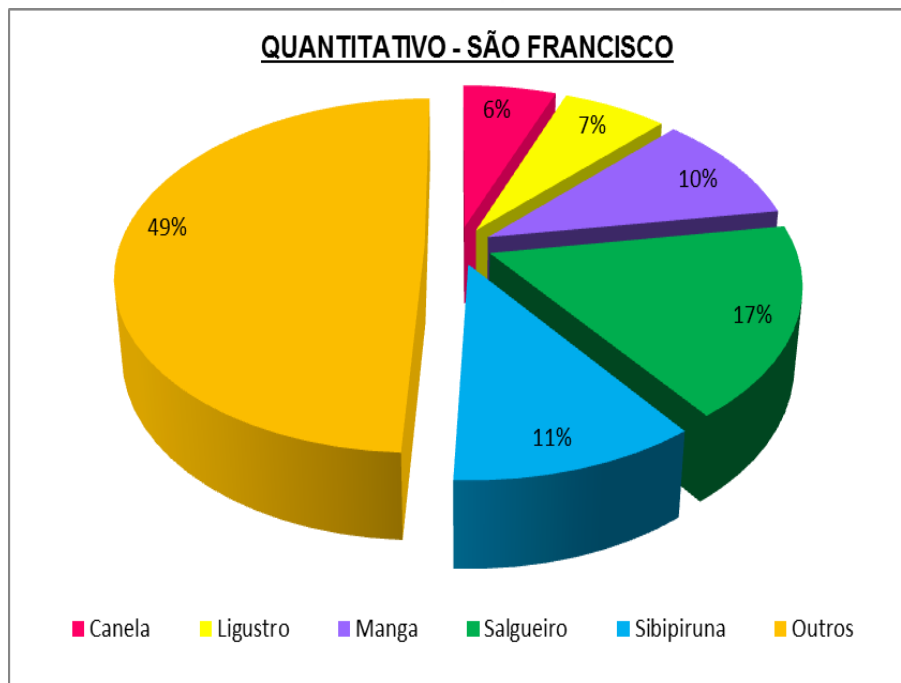
O bairro São Francisco obteve somente uma amostra, a amostra AD11. O diagnóstico do bairro houve a predominância de algumas espécies que são o Salgueiro (*Schinus molle*) com 17%, a Sibipiruna (*Caesalpinia peltophoroides*) com 11%, a Manga (*Mangifera indica*) com 9% , o Ligustro (*ligustrum lucidum*) com 7% e por fim a Canela (*Cinnamomum zeylanicum*) com 6%. Conforme gráfico abaixo.

Gráfico – Quantitativo das espécies no São Francisco.

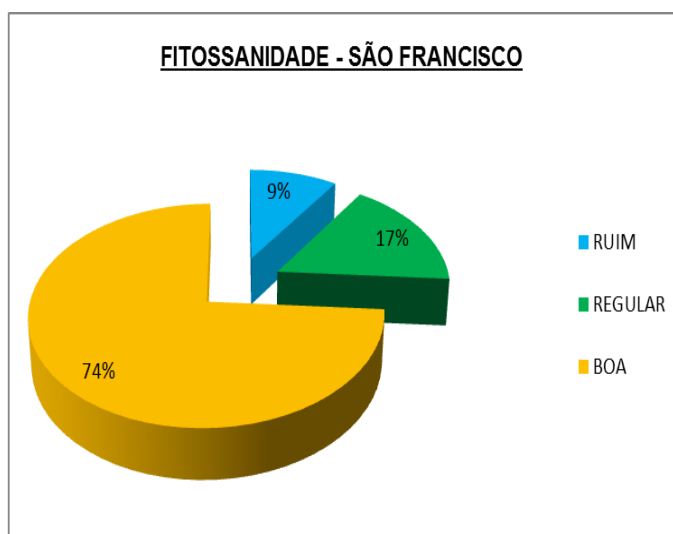
Com relação à condição fitossanitária das árvores do bairro, 74% apresentam boa condição, 17% das árvores apresentam uma condição regular e 9% apresentam uma ruim condição fitossanitária. Conforme gráfico abaixo.

Gráfico – Condição fitossanitária das árvores no São Francisco.

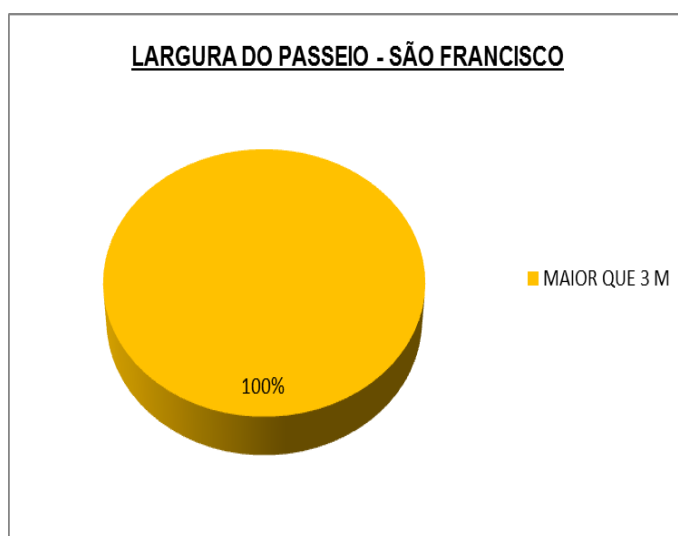
Referente à largura do passeio nas vias do bairro 100% apresentam passeios com mais de 3 metros. Conforme gráfico abaixo.

Gráfico – Largura do passeio no São Francisco.

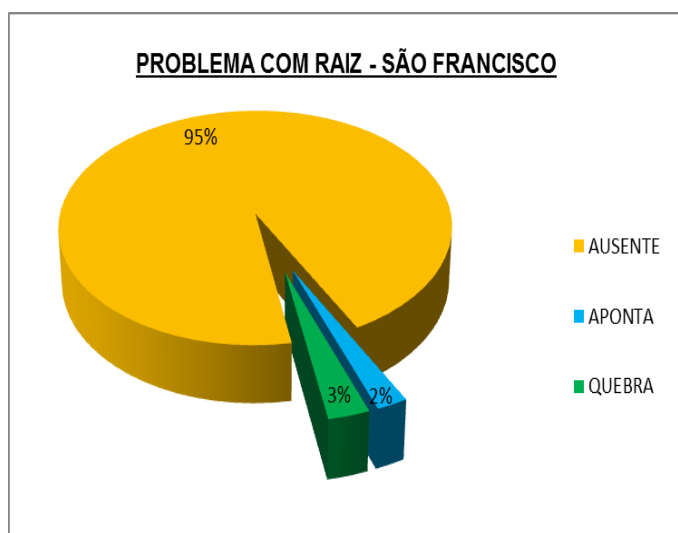
Em relação às raízes das árvores do bairro, 95% não apresentam raízes com afloramento, 2% tem afloramento de raízes e 3 % tem afloramento de raízes com quebra de calçadas. Conforme gráfico abaixo.

Gráfico – Problemas com raízes no São Francisco.

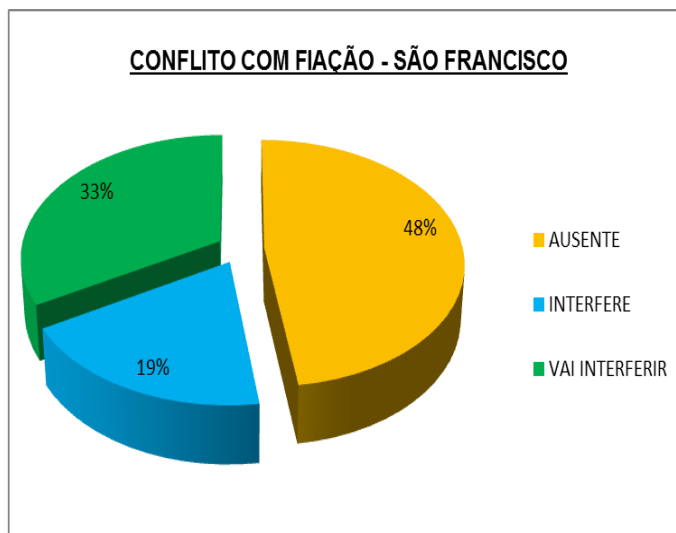
Com relação à interferência na rede elétrica aérea 48% das árvores do bairro não apresentam interferência, 19% das árvores interferem na rede aérea e 33% vão interferir na rede, decorrente do seu porte ou a falta de manejo. Conforme gráfico abaixo.

Gráfico – Árvores com interferência na rede elétrica no São Francisco.

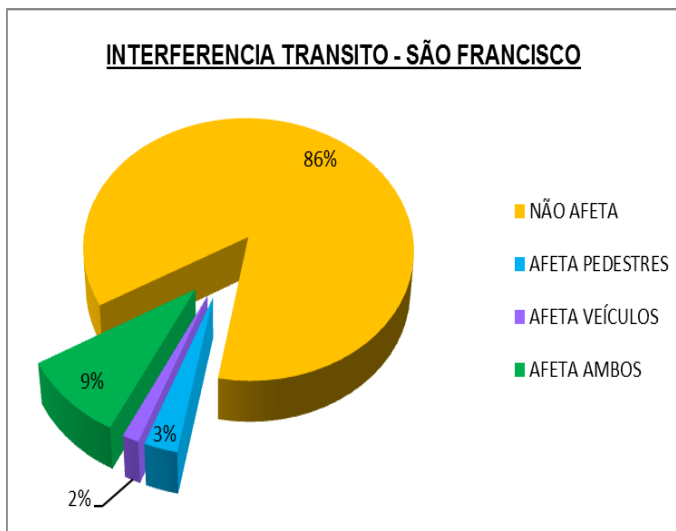
Com relação à interferência no trânsito de veículos ou pedestres 86% das árvores do bairro não afetam os trânsitos, 2% afeta o trânsito de veículos, 3% afeta o trânsito de pedestres e 9% afetam ambos os trânsitos. Conforme gráfico abaixo.

Gráfico – Árvores com interferência no trânsito do São Francisco.

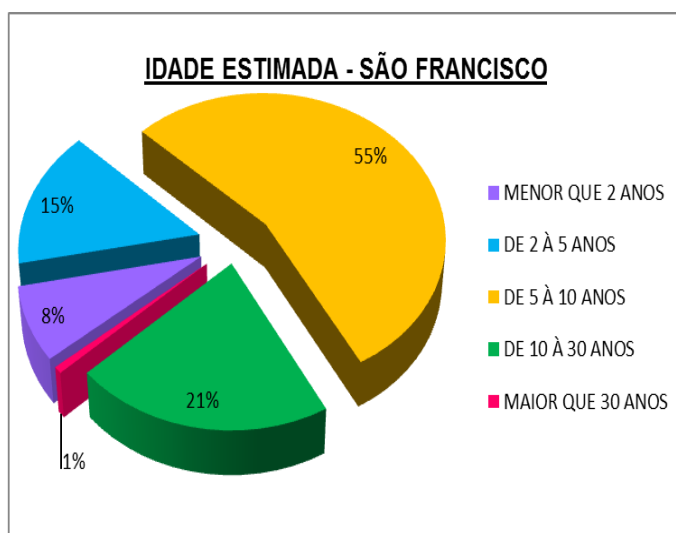
Referente à idade estimada das árvores do bairro 21% tem idade de 10 a 30 anos, 55 % com idade de 5 a 10 anos, 15% com idade de 2 a 5 anos, 1% com idade maior que 30 anos e por fim 8% com idade inferior a 2 anos. Conforme gráfico abaixo.

Gráfico – Idade estimada das árvores no São Francisco.

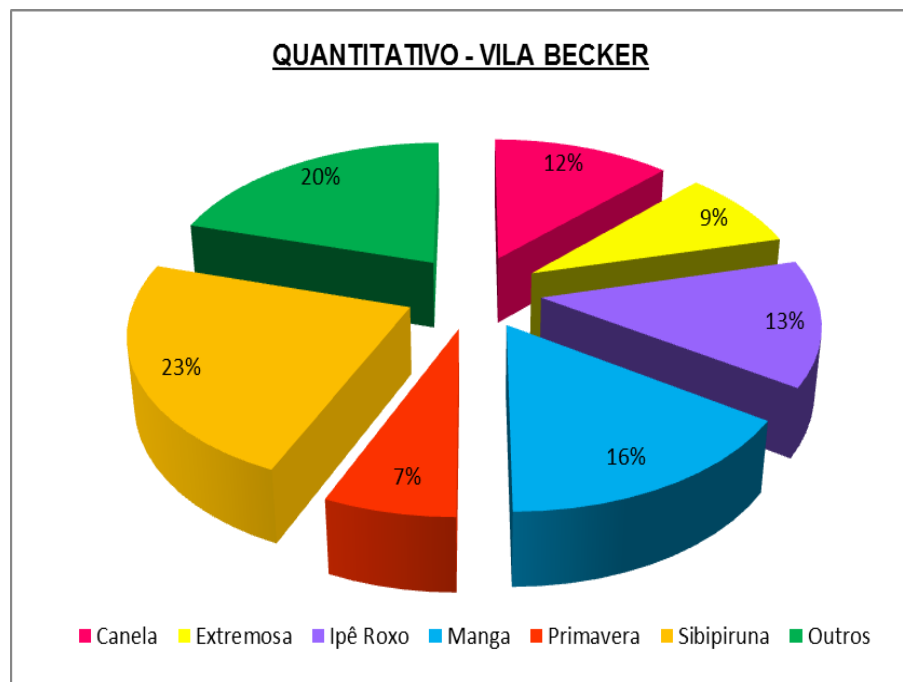
O bairro Vila Becker obteve somente uma amostra, a amostra R5. O diagnóstico do bairro houve a predominância de algumas espécies que são a Sibipiruna (*Caesalpinia peltophoroides*) com 23%, Manga (*Mangifera indica*) com 16%, Ipê Roxo (*Tabebuia impetiginosa*) com 13%, Canela (*Cinnamomum zeylanicum*) com 12%, Extremosa (*Lagerstroemia indica*) com 9 % e por fim Primavera (*Bougainvillea glabra*) com 6%. Conforme gráfico abaixo.

Gráfico – Quantitativo das espécies na Vila Becker.

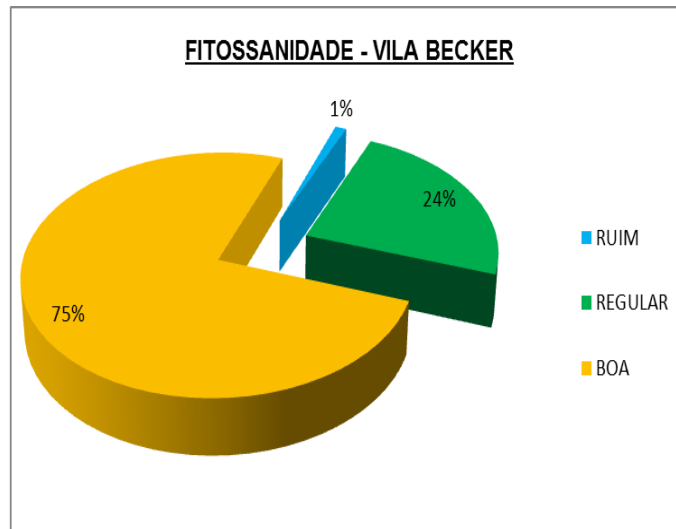
Com relação à condição fitossanitária das árvores do bairro, 75% apresentam boa condição, 24% das árvores apresentam uma condição regular e 1% apresentam uma ruim condição fitossanitária. Conforme gráfico abaixo.

Gráfico – Condição fitossanitária na Vila Becker.

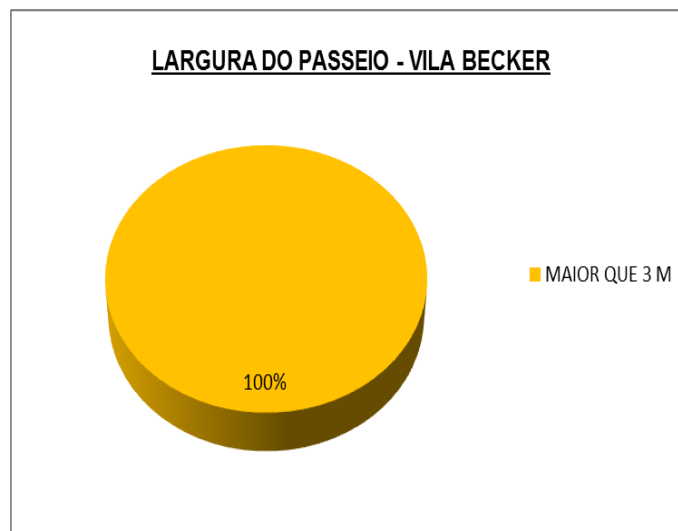
Referente à largura do passeio nas vias do bairro cerca de 100% apresentam passeios com mais de 3 metros. Conforme gráfico abaixo.

Gráfico - Largura do passeio na Vila Becker.
