# MUNICÍPIO DE TOLEDO

LEI Nº 2.154, de 6 de dezembro de 2013

Institui o Plano Municipal de Arborização Urbana de Toledo.

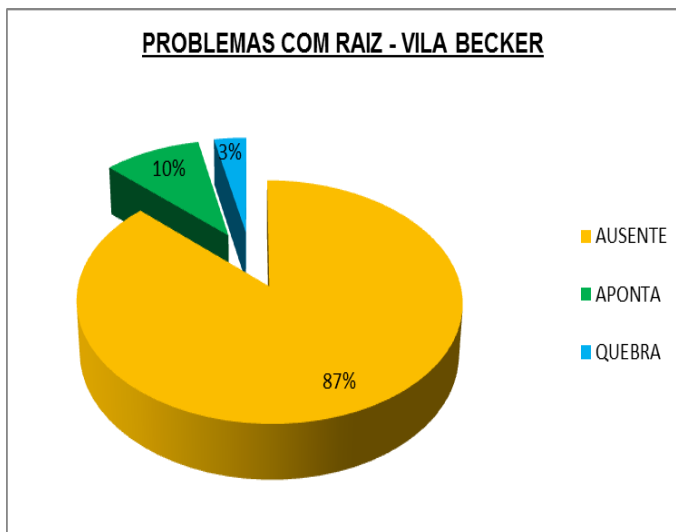
Em relação às raízes das árvores do bairro, 87% não apresentam raízes com afloramento, 10% tem afloramento de raízes e 3 % tem afloramento de raízes com

quebra de calçadas. Conforme gráfico a seguir.

Gráfico – Problemas com raízes na Vila Becker.

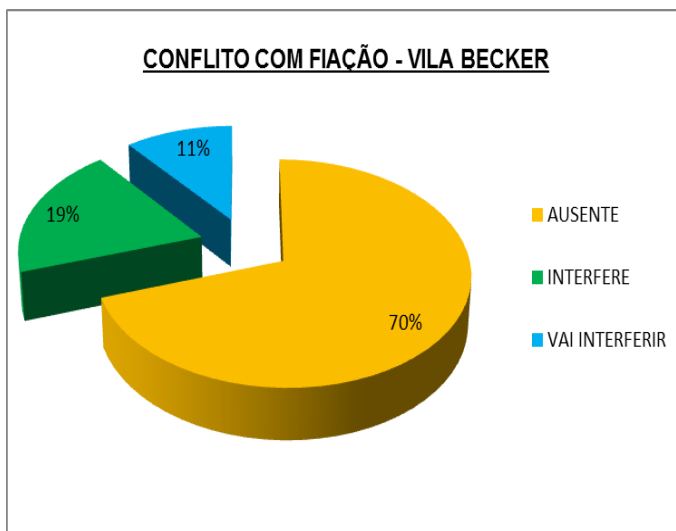
Com relação à interferência na rede elétrica aérea 70% das árvores do bairro não apresentam interferência, 19% das árvores interferem na rede aérea e 11% vão interferir na rede, decorrente do seu porte ou a falta de manejo. Conforme gráfico abaixo.

Gráfico – Árvores com interferência com a rede elétrica na Vila Becker.

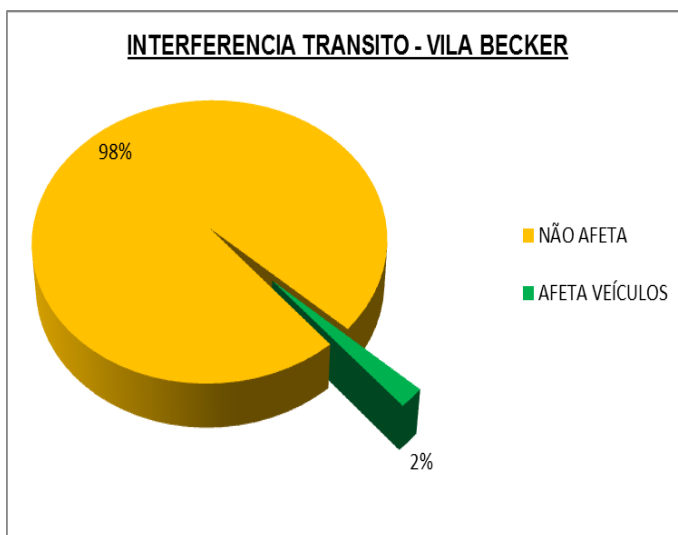
Com relação à interferência no trânsito de veículos ou pedestres 98% das árvores do bairro não afetam ambos o trânsito e 2% afeta o trânsito de veículos. Conforme gráfico abaixo.

Gráfico – Árvores com interferência no trânsito na Vila Becker.

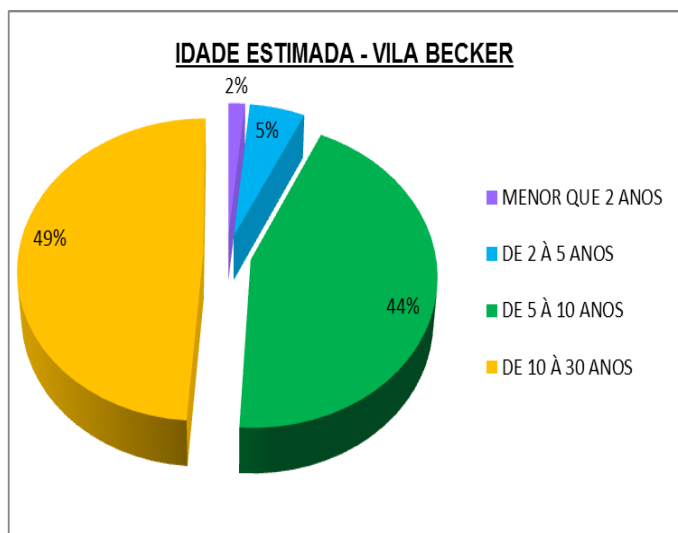
Referente à idade estimada das árvores do bairro 49% tem idade de 10 a 30 anos, 44% com idade de 5 a 10 anos, 5% com idade de 2 a 5 anos e 2% com idade menor que 2 anos. Conforme gráfico abaixo.

Gráfico – Idade estimada das árvores na Vila Becker.

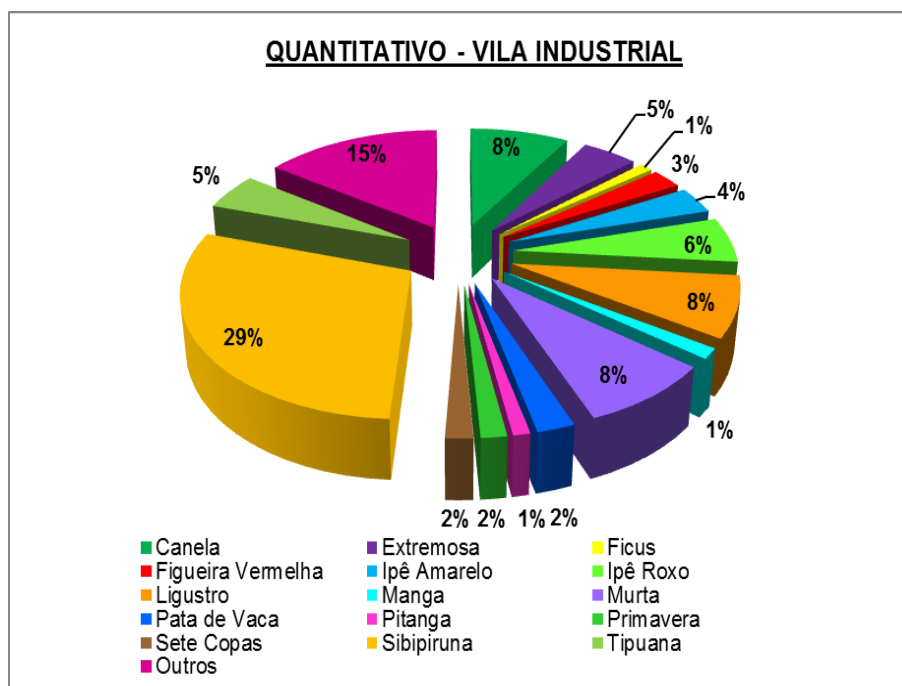
O bairro Vila Industrial obteve cinco amostras que são: H9, I 11, J 11, J 13 e M12. O diagnóstico do bairro houve a predominância de algumas espécies que são a Sibipiruna (*Caesalpinia peltophoroides*) com 29%, Ligustro (*ligustrum lucidum*), Canela (*Cinnamomum zeylanicum*) e Murta (*Murraya paniculata*) com 8%, Ipê Roxo (*Tabebuia impetiginosa*) com 6% e por fim Tipuana (*Tipuana tipu*) e Extremosa (*Lagerstroemia indica*) com 5%. Conforme gráfico abaixo.

Gráfico – Quantitativo das espécies na Vila Industrial.

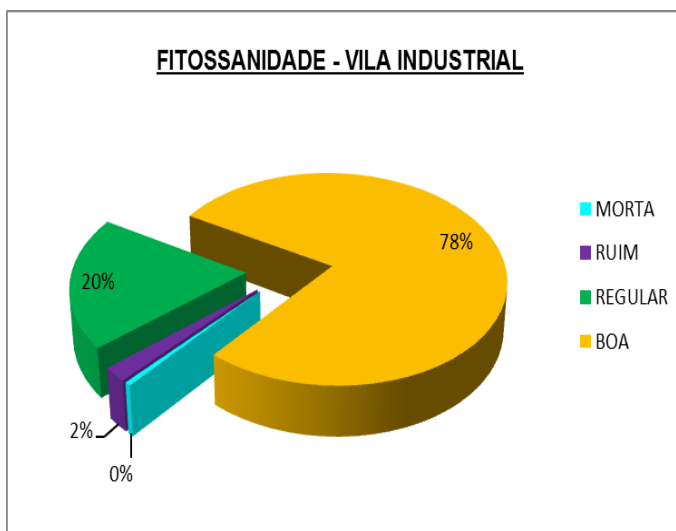
Com relação à condição fitossanitária das árvores do bairro, 78% apresentam boa condição, 20% das árvores apresentam uma condição regular e 2% apresentam uma ruim condição fitossanitária. Conforme gráfico abaixo.

Gráfico – Condição fitossanitária das árvores na Vila Industrial.

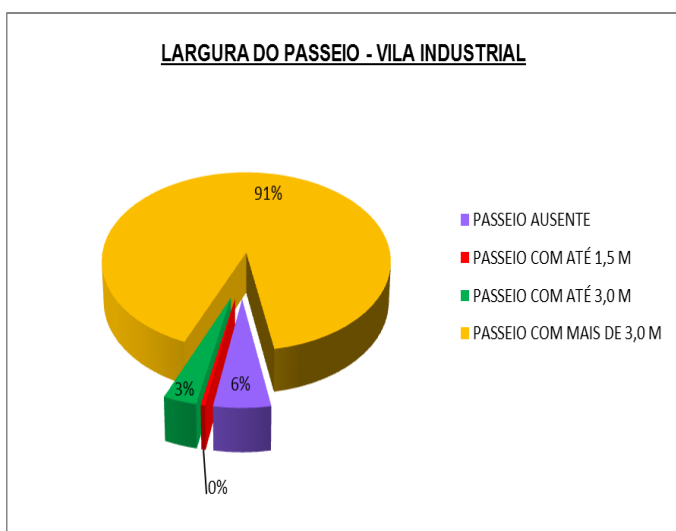
Referente à largura do passeio nas vias do bairro 91% apresentam passeios com mais de 3 metros, 3% com passeio de até 3 metros e 6% não apresentam passeio. Conforme gráfico abaixo.

Gráfico – Largura do passeio na Vila Industrial.

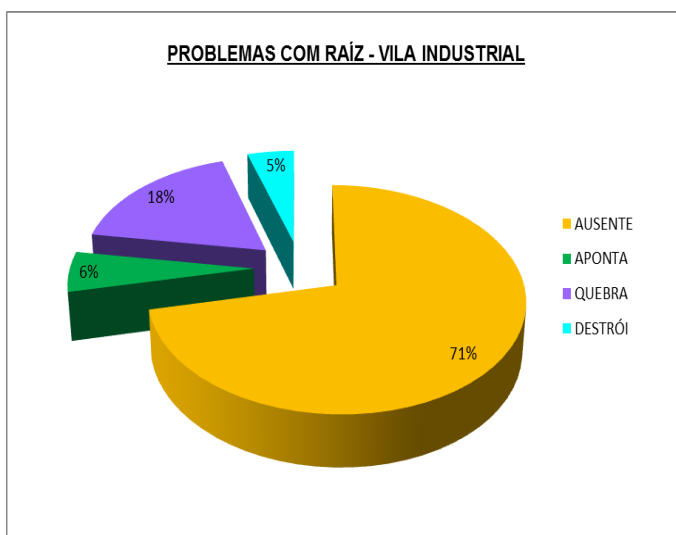
Em relação às raízes das árvores do bairro, 71% não apresentam raízes com afloramento, 6% tem afloramento de raízes, 18 % têm afloramento de raízes com quebra de calçadas e 5% com afloramento de raízes com destruição de calçadas. Conforme gráfico abaixo.

Gráfico – Problemas com raízes na Vila Industrial.

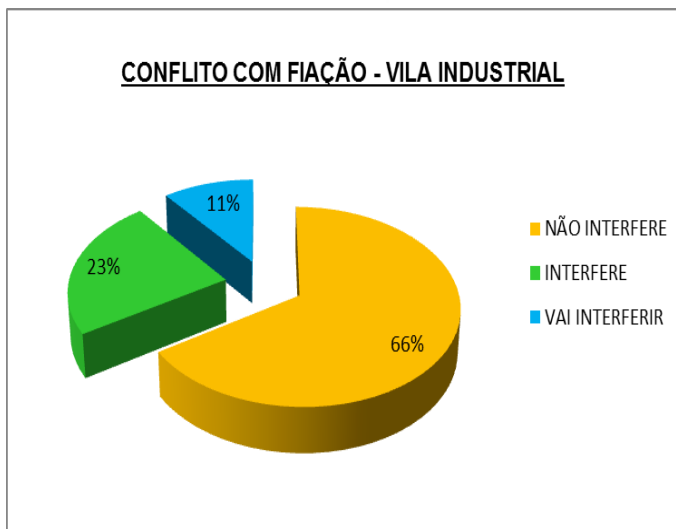
Com relação à interferência na rede elétrica aérea 66% das árvores do bairro não apresentam interferência, 23% das árvores interferem na rede aérea e 11% vão interferir na rede, decorrente do seu porte ou a falta de manejo. Conforme gráfico abaixo.

Gráfico – Árvores com interferência na rede elétrica na Vila Industrial.

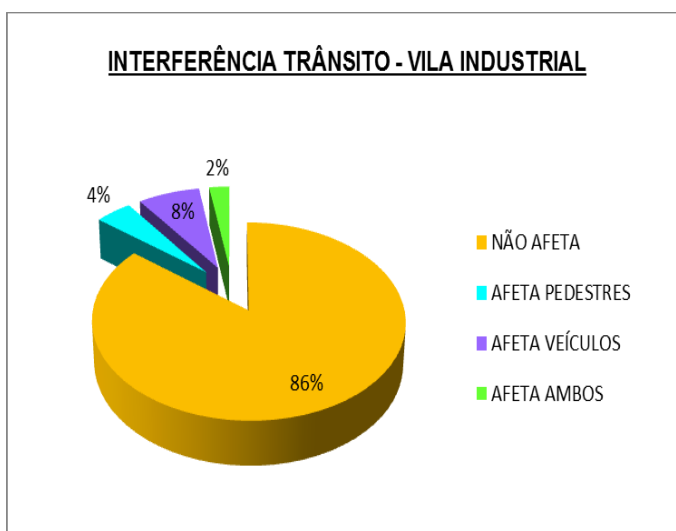
Com relação à interferência no trânsito de veículos ou pedestres 86% das árvores do bairro não afetam ambos o trânsito, 4% afeta o trânsito de pedestres, 8% afeta o trânsito de veículos e 2% afeta ambos os trânsitos. Conforme gráfico abaixo.

Gráfico – Árvores com interferência no trânsito da Vila Industrial.

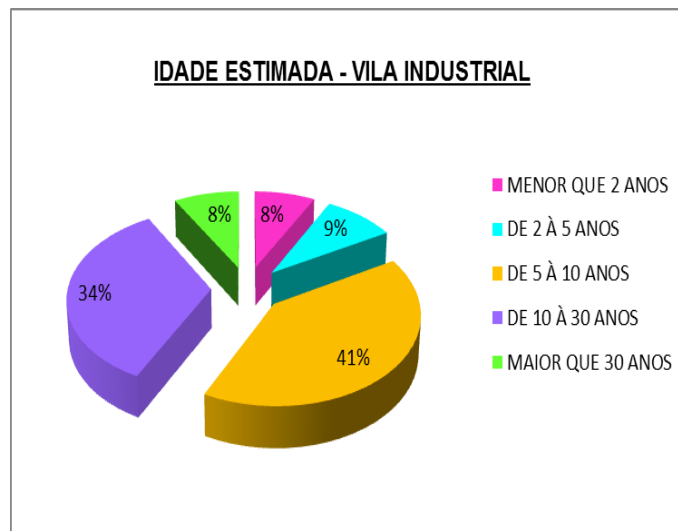
Referente à idade estimada das árvores do bairro 41% tem idade de 5 a 10 anos,

9 % com idade de 2 a 5 anos, 34% com idade de 10 a 30 anos e com 8% arvores mais de 30 anos e com menos de 2 anos. Conforme gráfico abaixo.

Gráfico – Idade estimada das árvores na Vila Industrial.

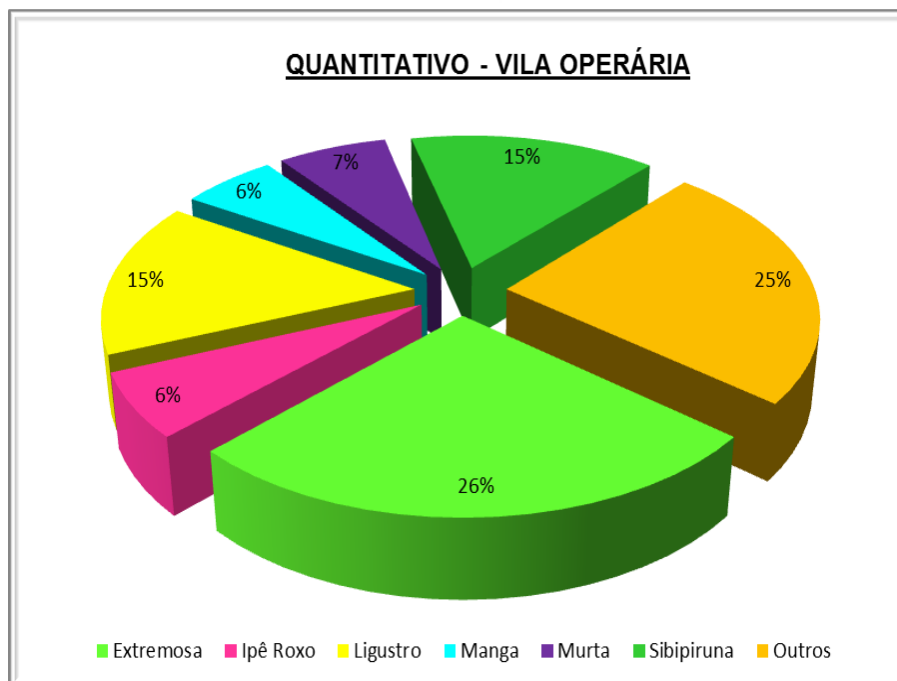
O bairro Vila Operária obteve somente uma amostra, a amostra S17. O diagnóstico do bairro houve a predominância de algumas espécies que são Extremosa (*Lagerstroemia indica*) com 26%, Sibipiruna (*Caesalpinia peltophoroides*) e Ligustro (*ligustrum lucidum*) com 15%, Murta (*Murraya paniculata*) com 7% e por fim Manga (*Mangifera indica*) e Ipê Roxo (*Tabebuia impetiginosa*) com 6%. Conforme gráfico abaixo.

Gráfico – Quantitativo das espécies na Vila Operária.

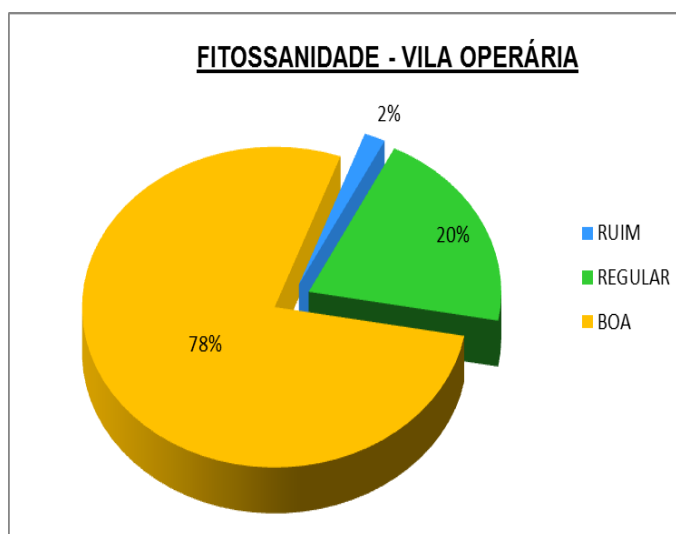
Com relação à condição fitossanitária das árvores do bairro, 78% apresentam boa condição, 20% das árvores apresentam uma condição regular e 2% apresentam uma ruim condição fitossanitária. Conforme gráfico abaixo.

Gráfico – Condição fitossanitária das árvores na Vila Operária.

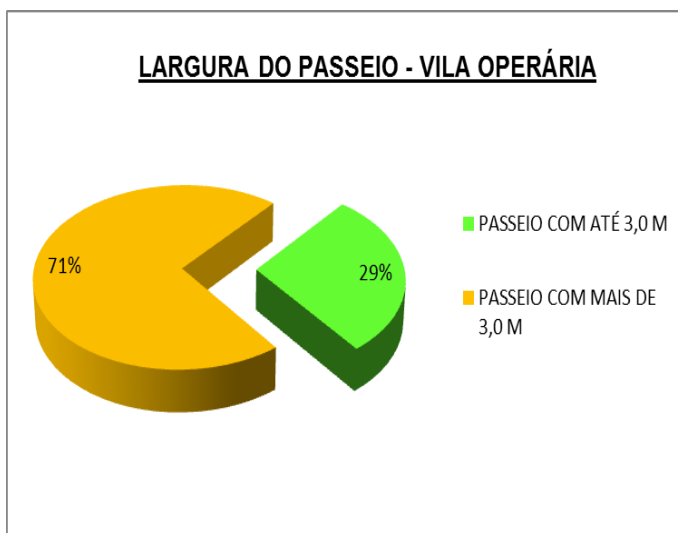
Referente à largura do passeio nas vias do bairro 71% apresentam passeios com mais de 3 metros e 29% apresentam passeios com largura de até 3 metros. Conforme gráfico abaixo.

Gráfico – Largura do passeio na Vila Operária.

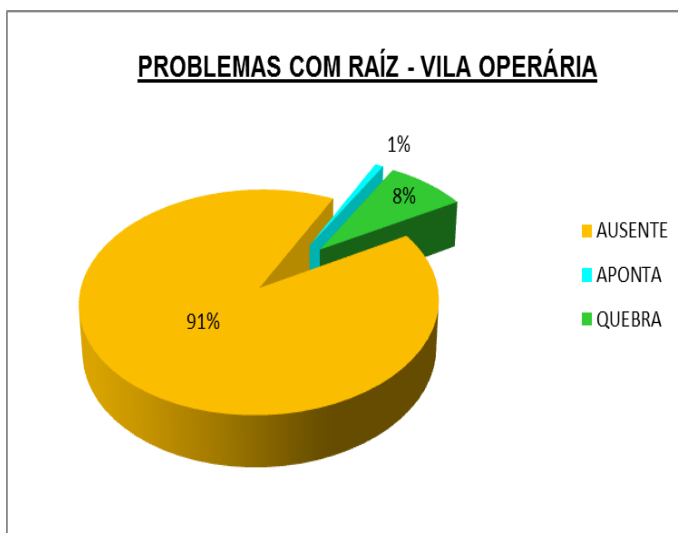
Em relação às raízes das árvores do bairro, 91% não apresentam raízes com afloramento, 1% tem afloramento de raízes e 8 % tem afloramento de raízes com quebra de calçadas. Conforme gráfico abaixo.

Gráfico - Problemas com raízes na Vila Operária.

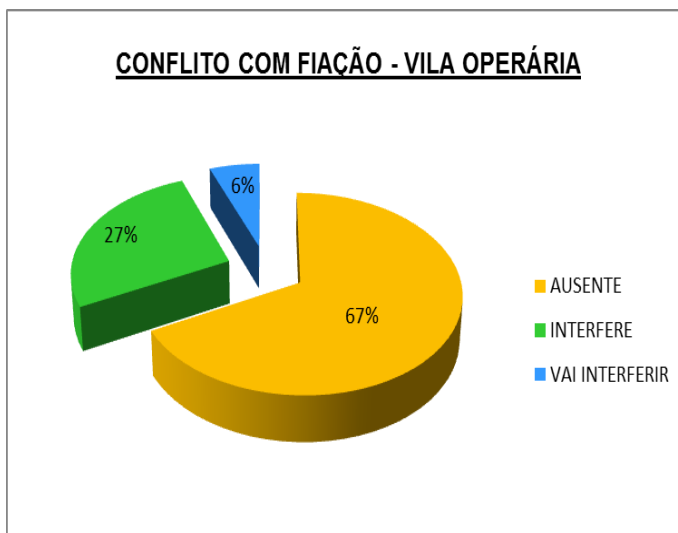
Com relação à interferência na rede elétrica aérea 67% das árvores do bairro não apresentam interferência, 27% das árvores interferem na rede aérea e 6% vão interferir na rede elétrica, decorrente do seu porte ou a falta de manejo. Conforme gráfico abaixo.

Gráfico – Árvores com interferência na rede elétrica na Vila Operária.

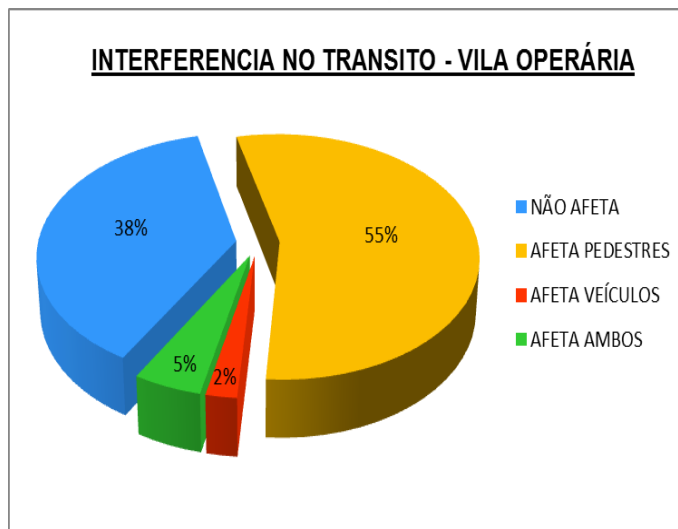
Com relação à interferência no trânsito de veículos ou pedestres 38% das árvores do bairro não afetam ambos o trânsito, 55% afeta o trânsito de pedestres, 2% afeta o trânsito de veículos e 5% afeta ambos os trânsitos. Conforme gráfico abaixo.

Gráfico – Árvores com interferência no trânsito na Vila Operária.

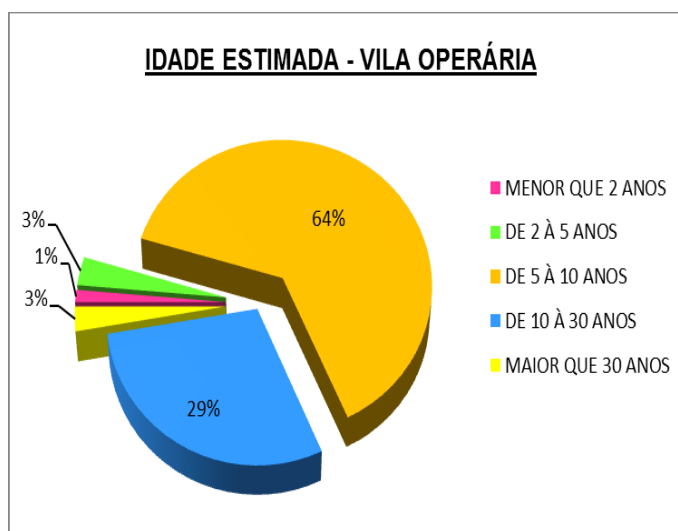
Referente à idade estimada das árvores do bairro 64% tem idade de 5 a 10 anos, 29 % com idade de 10 a 30 anos, 3% com idade maior que 30 anos e de 2 a 5 anos e por fim 1% árvores com idade menor que 2 anos. Conforme gráfico abaixo.

Gráfico – Idade estimada das árvores na Vila Operária.

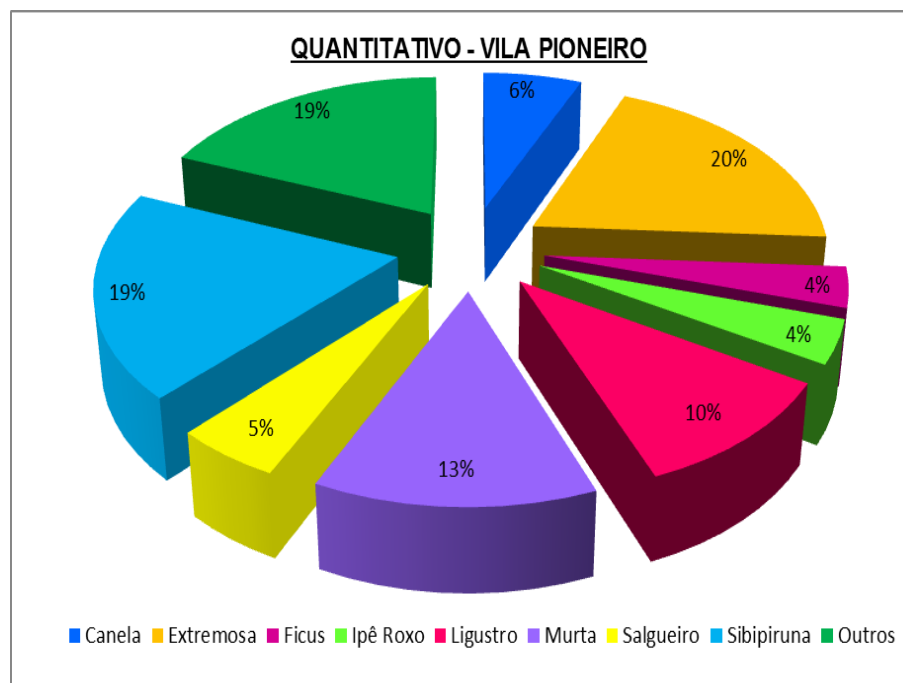
O bairro Vila Pioneiro obteve duas amostras, a amostra V20 e V18. O diagnóstico do bairro houve a predominância de algumas espécies que são Extremosa (*Lagerstroemia indica*) com 20%, Sibipiruna (*Caesalpinia peltophoroides*) com 19%, Murta (*Murraya paniculata*) com 13%, Ligustro (*ligustrum lucidum*) com 10% e Canela (*Cinnamomum zeylanicum*) com 6%. Conforme gráfico abaixo.

Gráfico – Quantitativo das espécies na Vila Pioneiro.

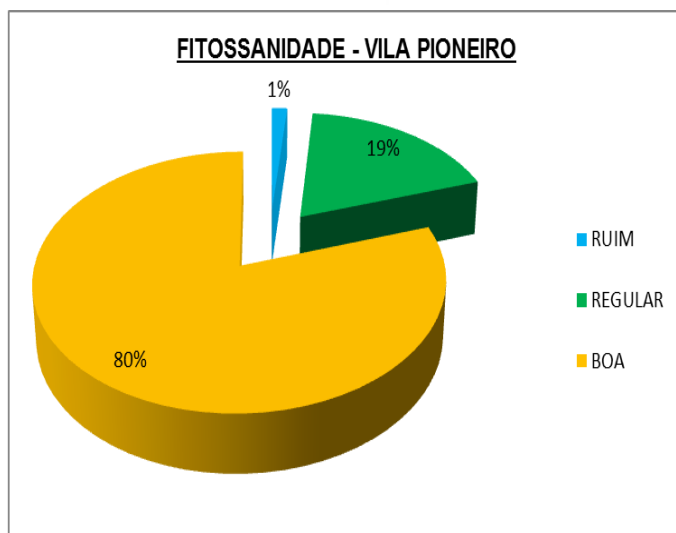
Com relação à condição fitossanitária das árvores do bairro, 80% apresentam boa condição, 19% das árvores apresentam uma condição regular e 1% apresentam uma ruim condição fitossanitária. Conforme gráfico abaixo.

Gráfico – Condição fitossanitária das árvores na Vila Pioneiro.

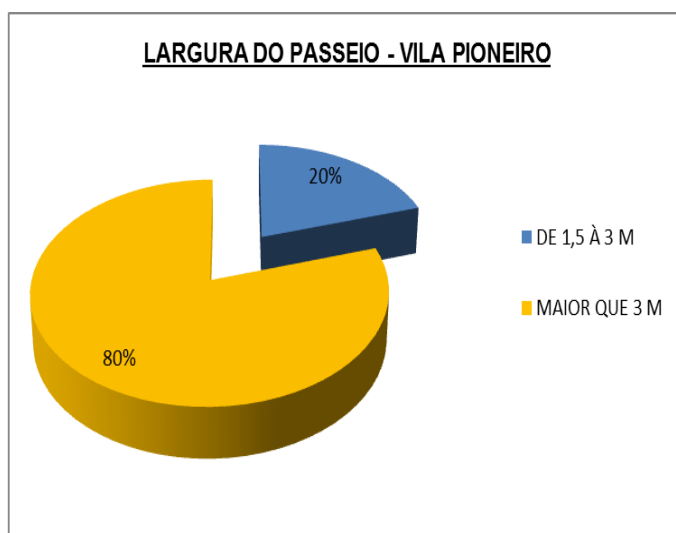
Referente a largura do passeio nas vias do bairro 80% apresentam passeios com mais de 3 metros e 20% com passeios de 1,5 metros a 3 metros. Conforme gráfico abaixo.

Gráfico – Largura do passeio na Vila Pioneiro.

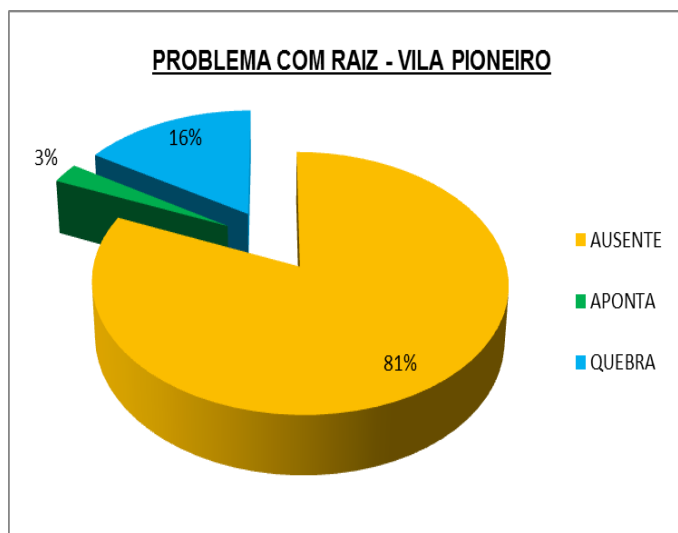
Em relação às raízes das árvores do bairro, 81% não apresentam raízes com

afloramento, 3% tem afloramento de raízes e 16 % tem afloramento de raízes com quebra de calçadas. Conforme gráfico abaixo.

Gráfico – Problemas com raízes na Vila Pioneiro.

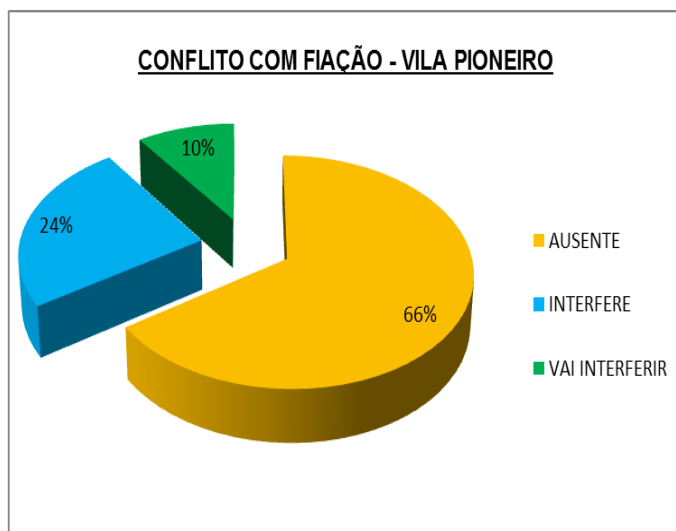
Com relação à interferência na rede elétrica aérea 66% das árvores do bairro não apresentam interferência, 24% das árvores interferem na rede aérea e 10% vão interferir na rede, decorrente do seu porte ou a falta de manejo. Conforme gráfico abaixo.

Gráfico – Árvores com interferência na rede elétrica na Vila Pioneiro.

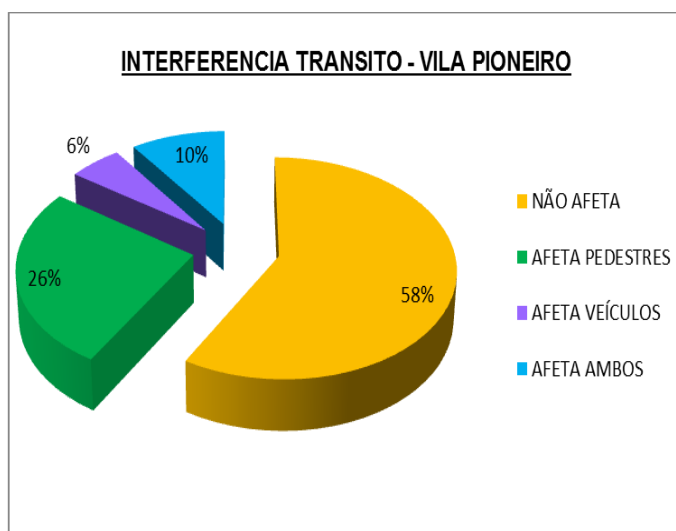
Com relação à interferência no trânsito de veículos ou pedestres 58% das árvores do bairro não afetam ambos o trânsito, 26% afeta o trânsito de pedestres, 6% afeta o trânsito de veículos e 10% afeta ambos os trânsitos. Conforme gráfico abaixo.

Gráfico – Árvores com Interferência no trânsito na Vila Pioneiro.

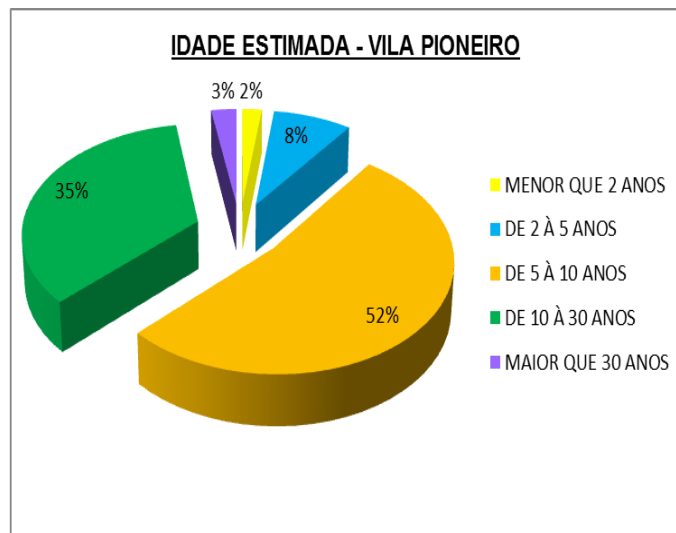
Referente à idade estimada das árvores do bairro 52% tem idade de 5 a 10 anos,

8 % com idade de 2 a 5 anos, 35% com idade entre 10 a 30 anos e 3% com idade maior que 30 anos. Conforme gráfico abaixo.

Gráfico – Idade estimada das árvores na Vila Pioneiro.

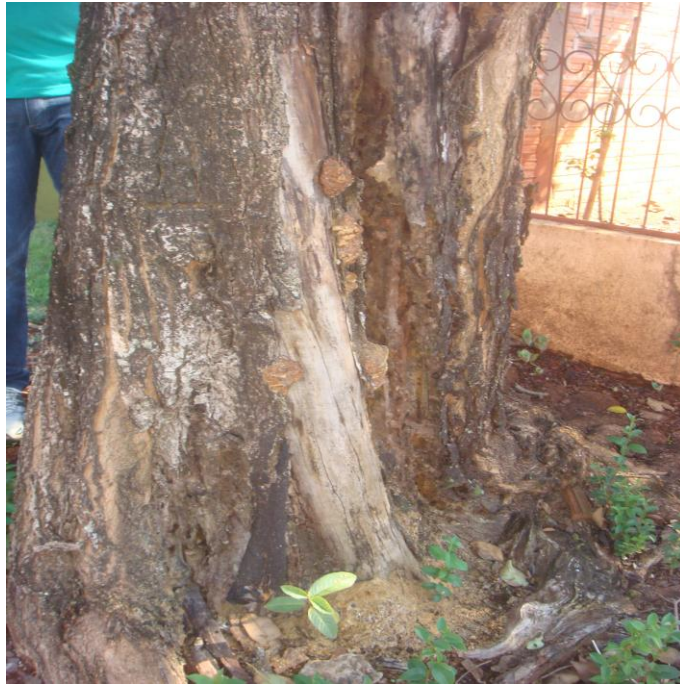
Figura – Tronco com cupins.

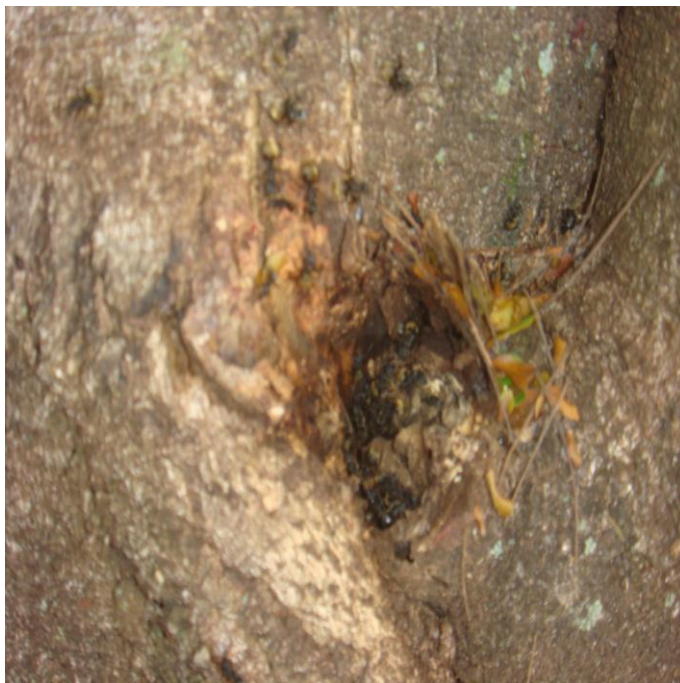
Através do diagnóstico das amostras foi possível averiguar a condição geral das espécies. Por se tratar de grande quantidade de árvores com idade estimada de 10 a 30 anos, observou-se muitos indivíduos com cupins, troncos ocos, podres e árvores

Figura - Árvore com ataque de formigas.

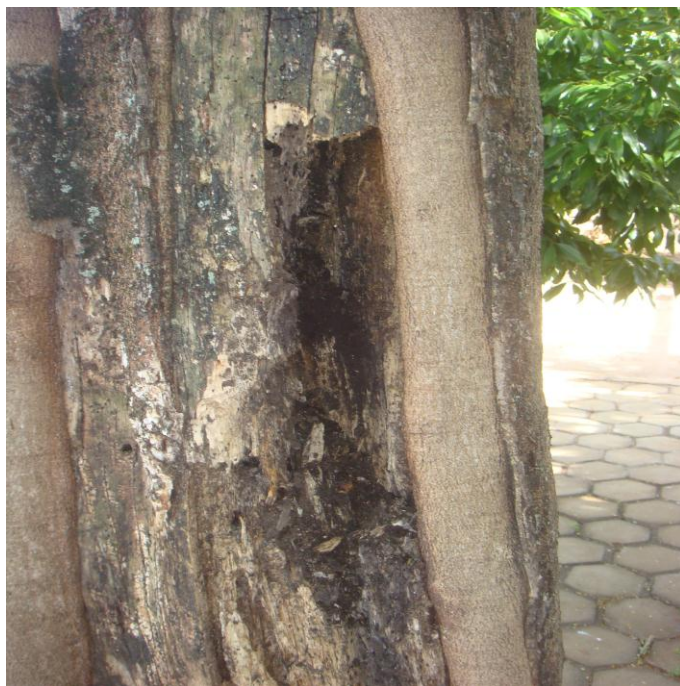
Figura - Árvore com tronco oco.

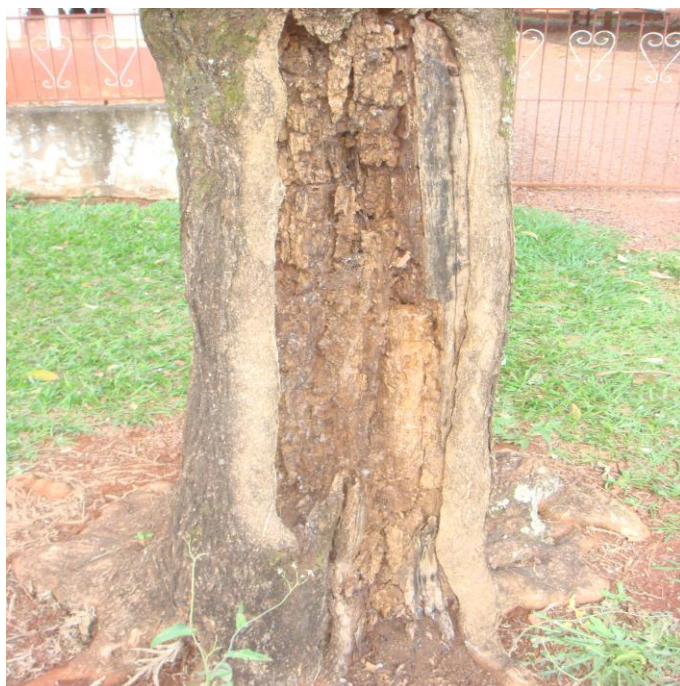
Figura – Árvore com cupins

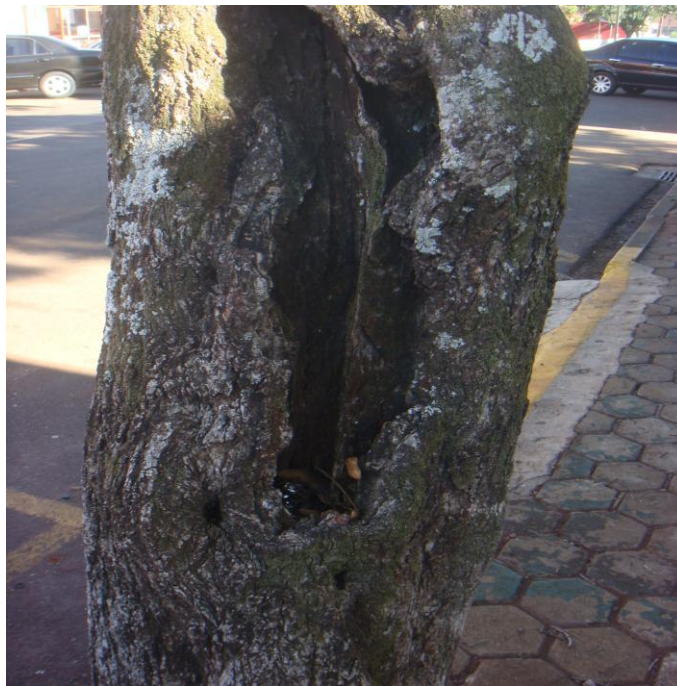
Figura – Árvore com tronco condensado.

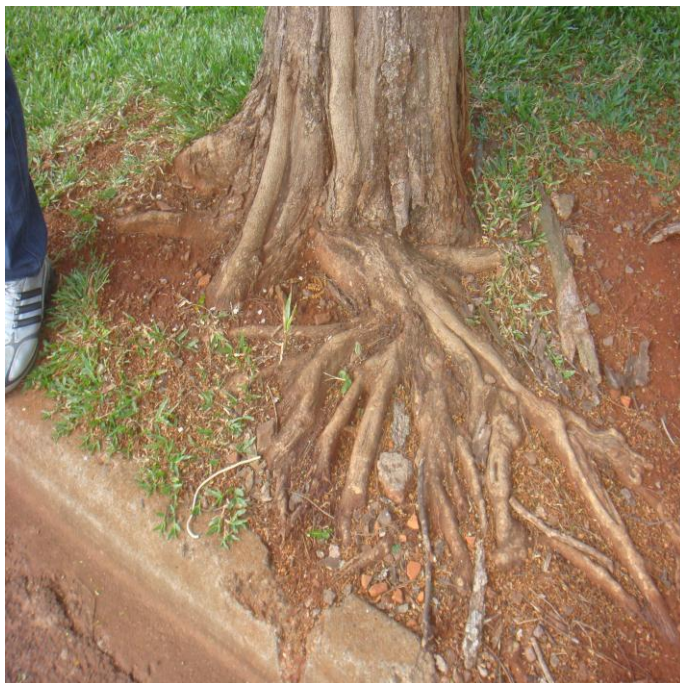
Figura – Árvores de raízes com afloramento superficial

- **0** – Árvores sem afloramento de raízes.
- **1** – Árvores com afloramento de raízes sem danos a calçadas e guias.
- **2** – Árvores com afloramento de raízes e que quebram parcialmente calçadas e guias.
- **3** – Árvores com afloramento de raízes e que destroem totalmente calçadas e guias.

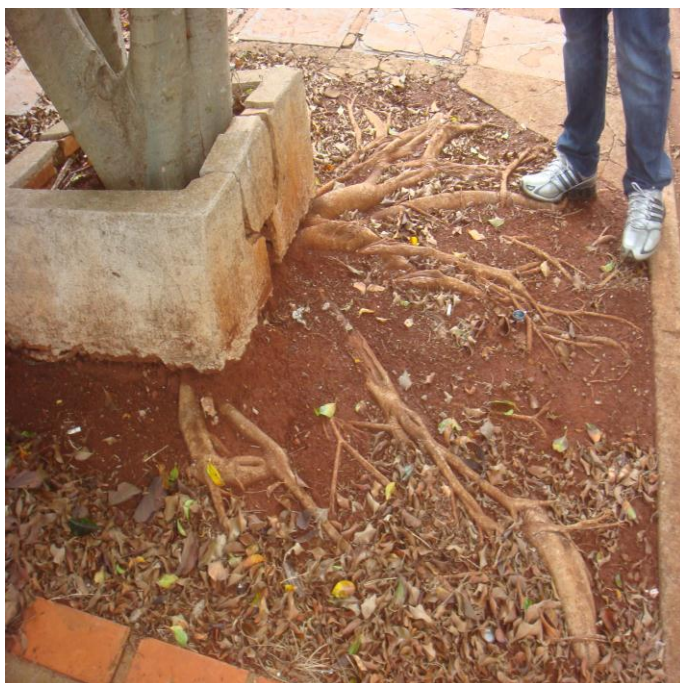
Figura – Raízes com destruição de canteiro

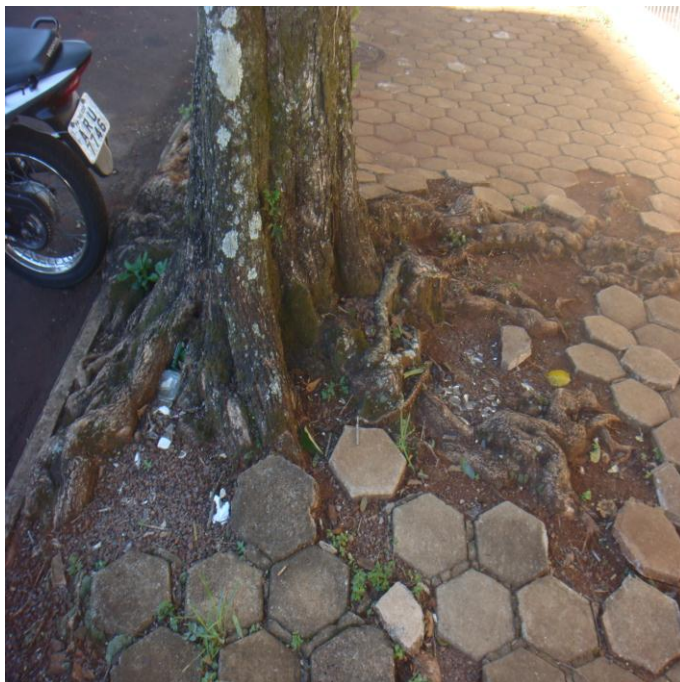
Figura – Raízes destruindo calçadas.

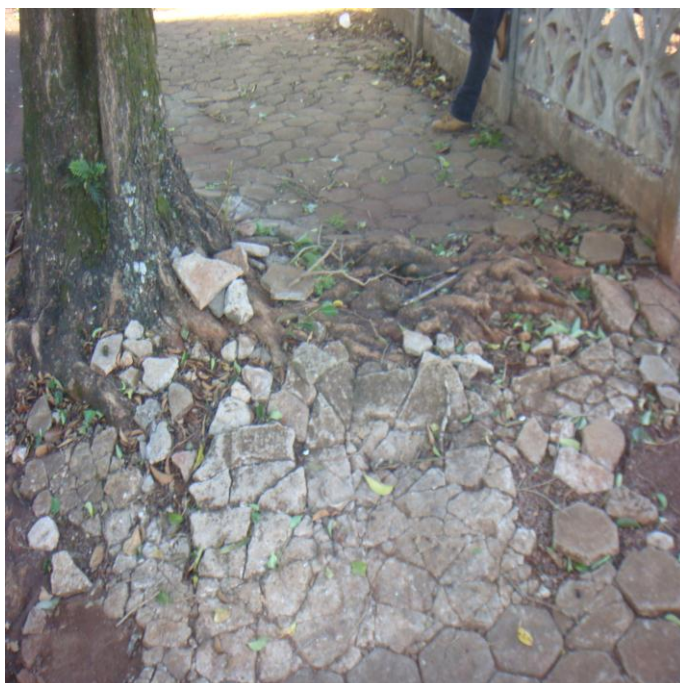
Figura – Raízes destruindo totalmente calçadas.

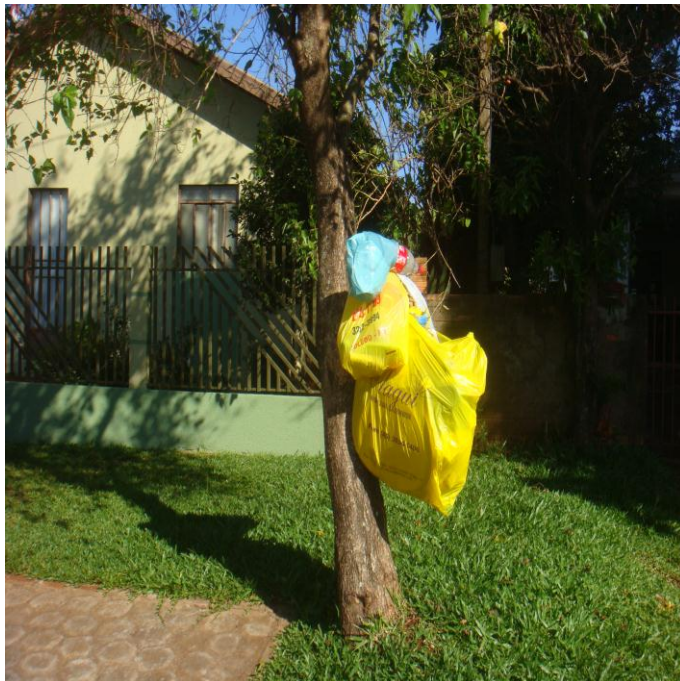
Um dos problemas relevantes encontrado na arborização do município de Toledo é a utilização das árvores como local para pendurar, alocar ou amarrar lixo. As figuras abaixo demonstram usos inadequados das árvores.

Figura – Árvores sendo usadas para pendurar lixo.

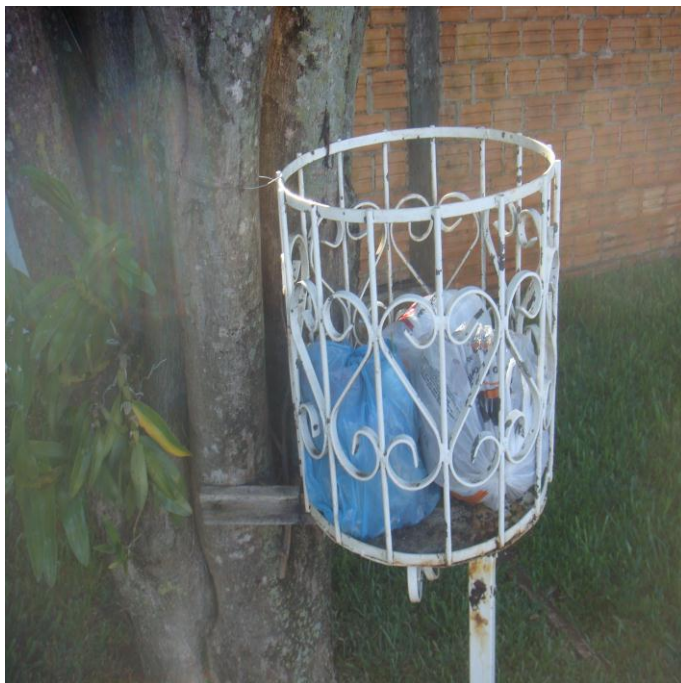
Figura – Árvores sendo utilizada para amarrar o cesto do lixo.

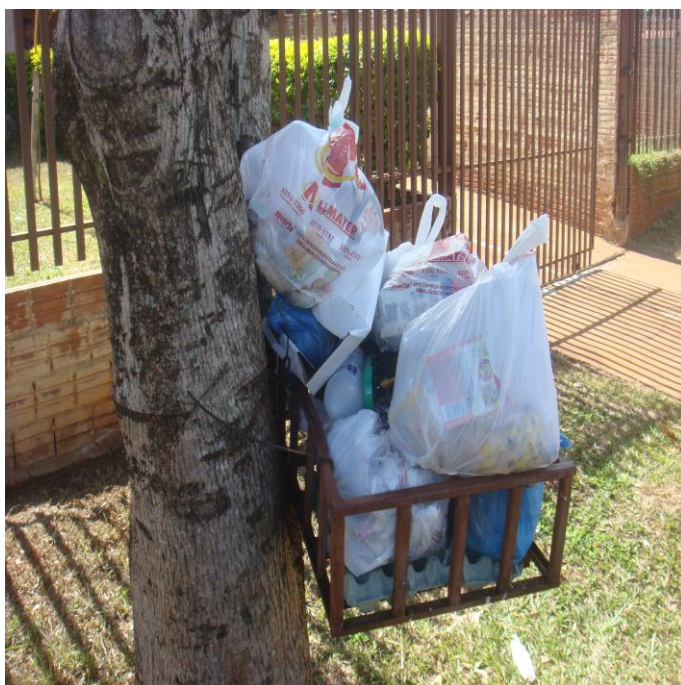
Figura – Árvores sendo utilizada para pendurar lixo.

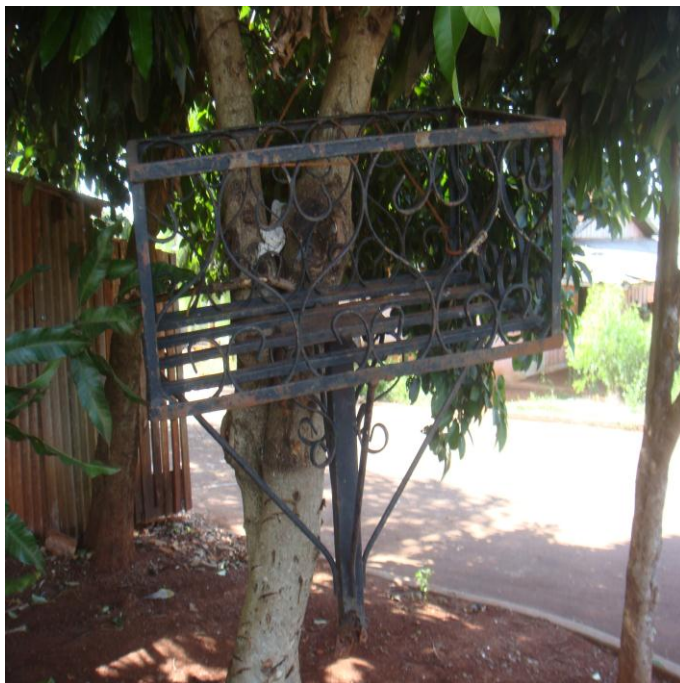
Figura – Árvore sendo utilizada para amarrar o cesto de lixo.

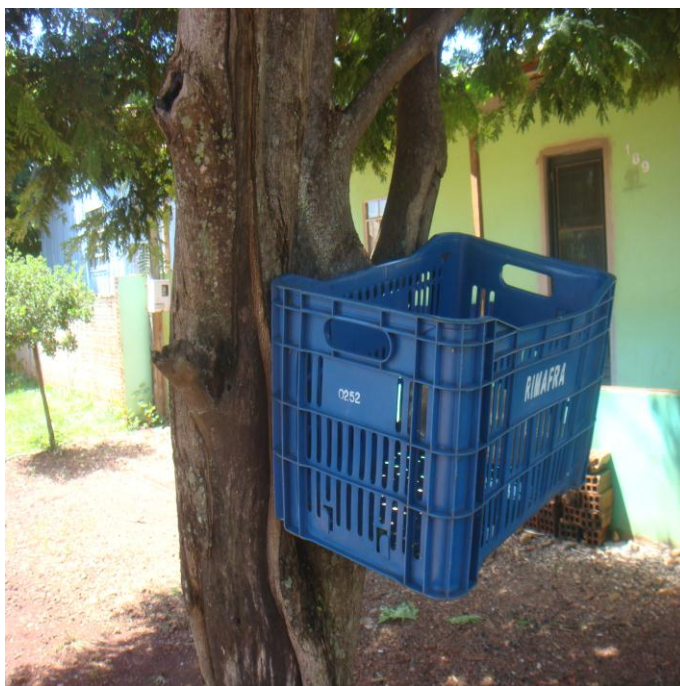
Figura – Árvore sendo utilizada como depósito de lixos.

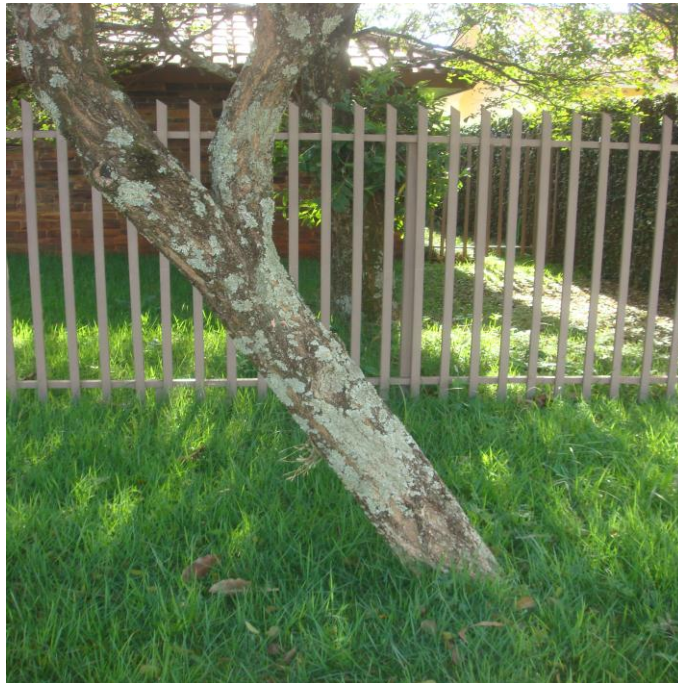
Figura – Falta de tutoramento, problema estético e dificuldade no passeio.

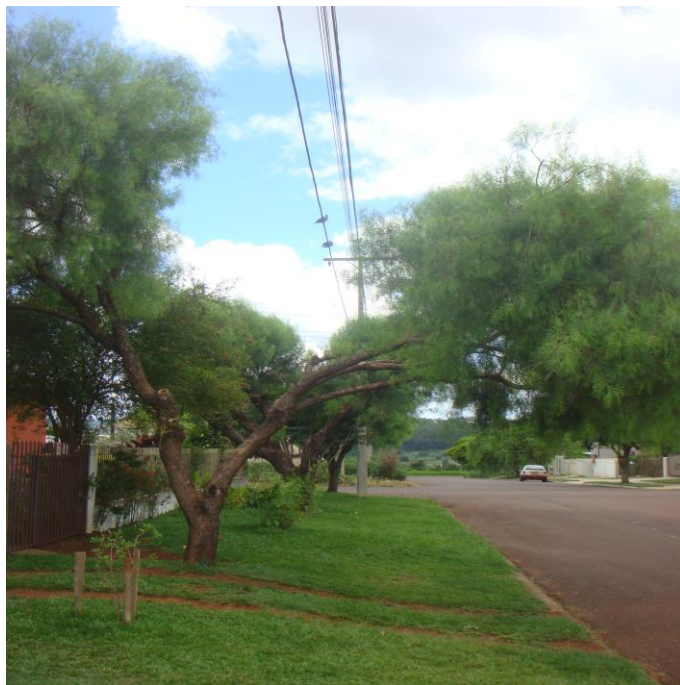
Figura – Espécie mal conduzida, problema estético.

A falta do manejo adequado de algumas árvores acabam trazendo problemas estéticos e na interferência no trânsito de pedestres e veículos. Algumas práticas de manejo são indispensáveis como a poda de formação e o tutoramento. As figuras a seguir demonstram árvores com falta de manejo.

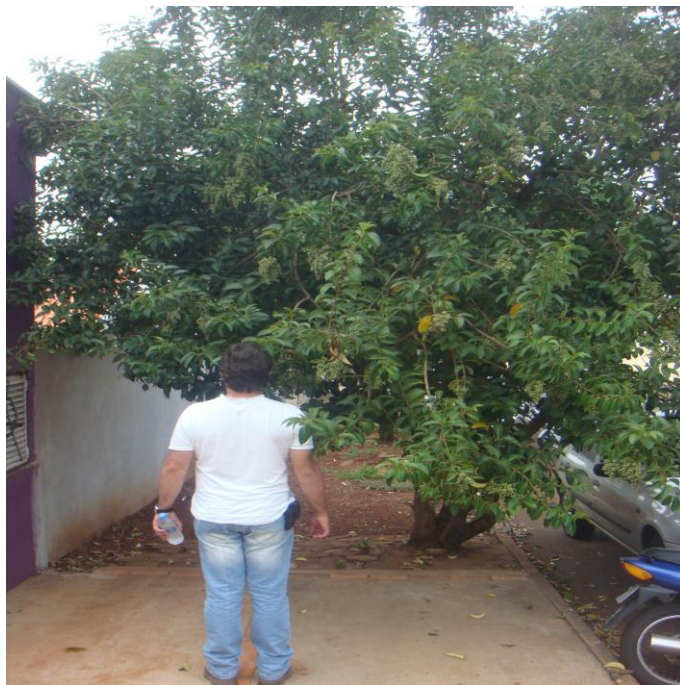
Figura – Falta de poda de formação, problema estético e dificuldade no passeio de pedestres.

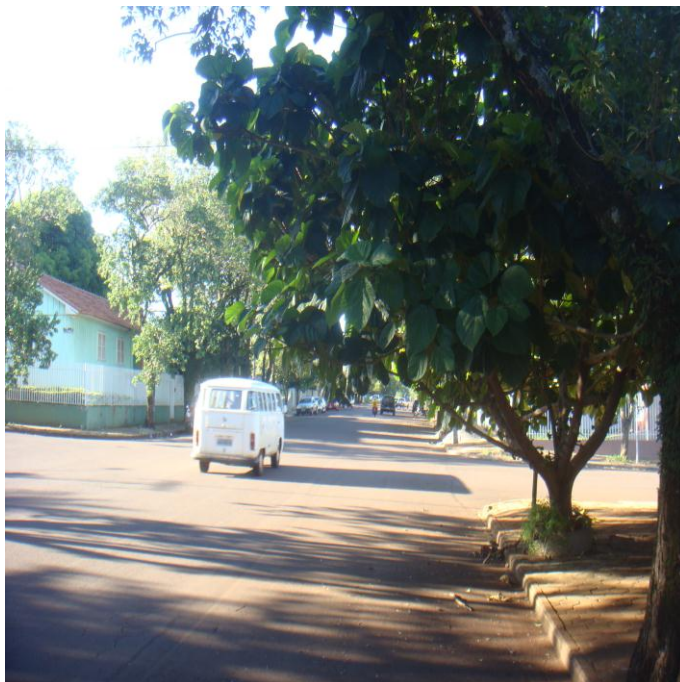
Figura – Falta de poda, problema estético e dificuldade no passeio de veículos.

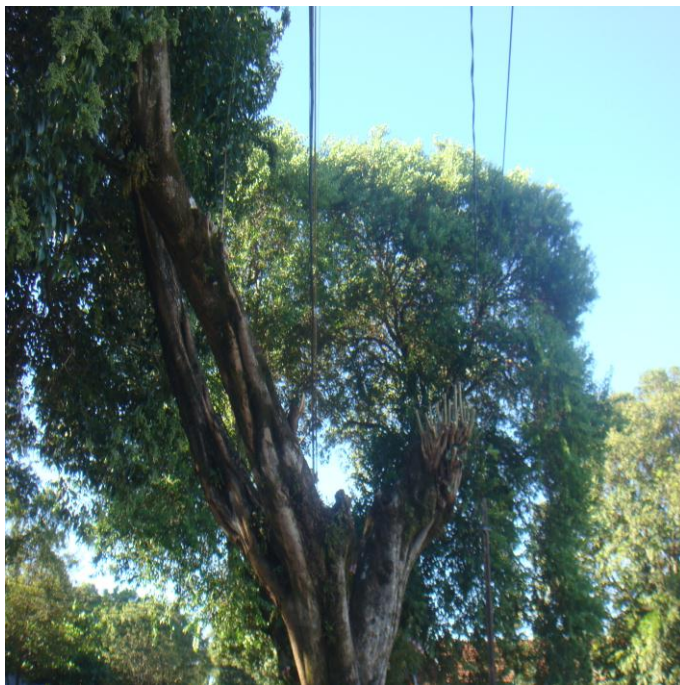
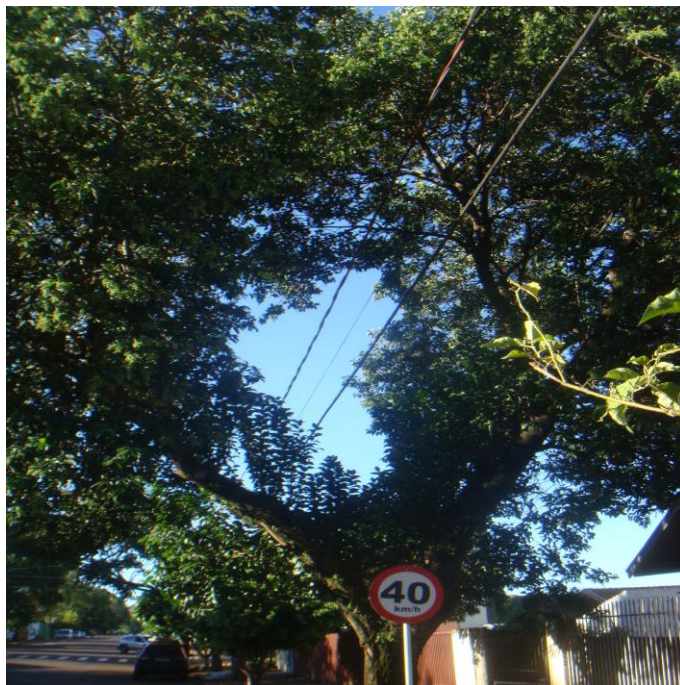
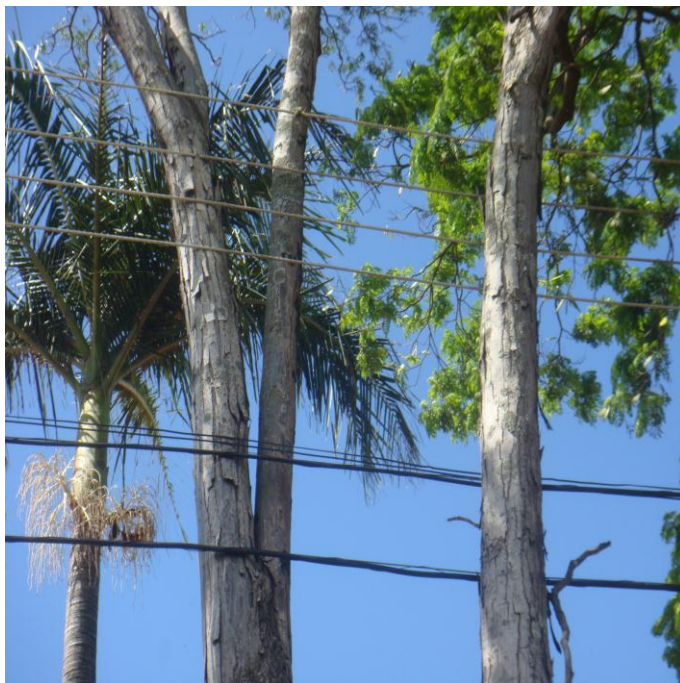
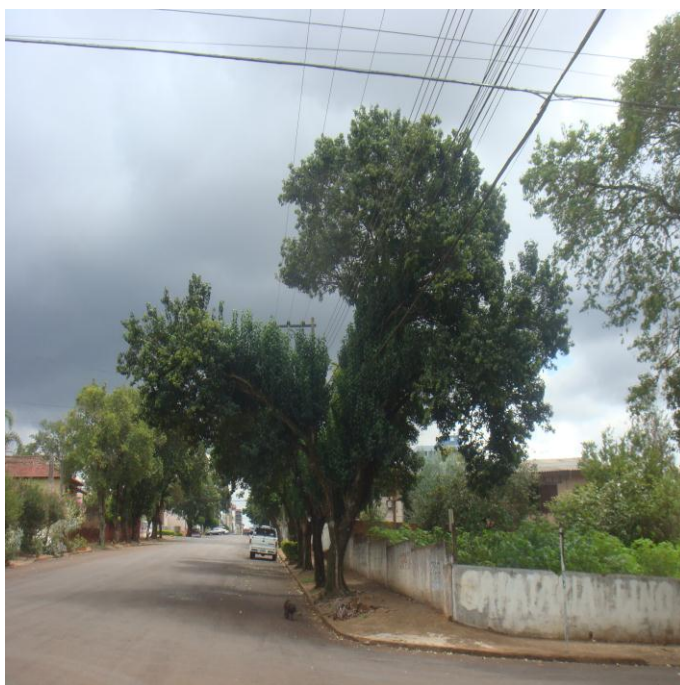
Figura – Árvore em conflito com a rede elétrica.

Quando mal planejada e implantada a arborização urbana pode gerar diversos problemas e transtornos a infraestrutura dos municípios. Esses problemas e transtornos geralmente são danos estruturais em calçadas e galerias pluviais, a obstrução do trânsito de veículos e pedestres. Existem também problemas ligados rede elétrica que consiste na obstrução da iluminação pública e curto circuito em rede de distribuição aérea.
