# MUNICÍPIO DE TOLEDO

LEI Nº 2.154, de 6 de dezembro de 2013

Institui o Plano Municipal de Arborização Urbana de Toledo.

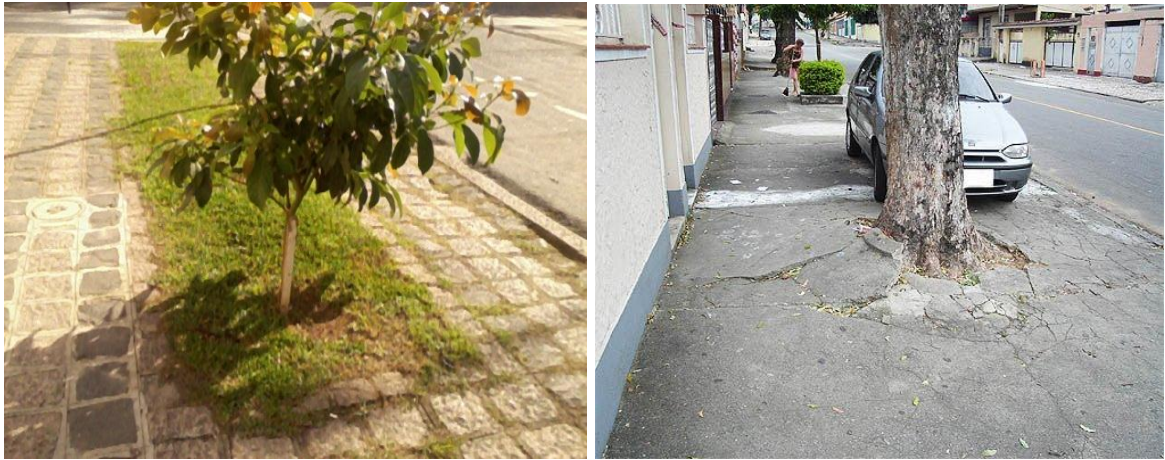
Figura – Comparação de árvores com área livre e sem área livre.

**Art. 20** – Nos passeios públicos, o proprietário do imóvel deverá atender a legislação vigente e deixar área livre de qualquer pavimentação ao redor das árvores, destinada à infiltração de água, de acordo com os seguintes critérios:

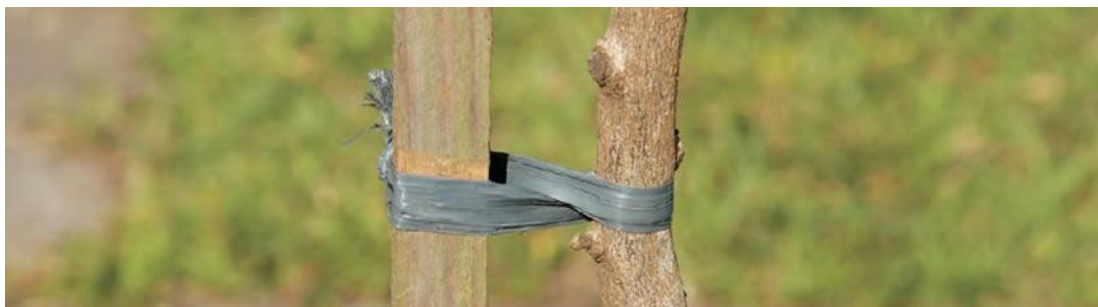
Recomenda-se tutorar as plantas que normalmente é feito utilizando-se estacas de madeira ou bambu, com o mínimo de 2,50m de comprimento, que são enterradas a uma profundidade de 0,50cm e 0,15cm de distância do tronco da muda. Para prender a muda ao tutor, podem-se utilizar diferentes materiais, como barbante, sisal ou tiras de borracha, tomando-se o cuidado de verificar se não esta havendo atrito que possa causar dano a muda e observar também que materiais que não se decompõem naturalmente devem ser retirados quando a muda estiver firme. O amarrilho deve ser feito em forma de oito deitado.

Figura – Amarrilho tipo oito deitado.

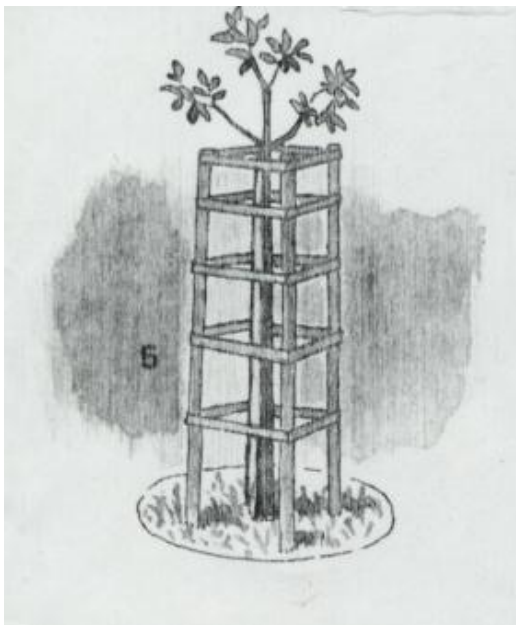
O material é bem variável, pode-se utilizar madeira, ferro, bambu ou tela de arame.

Figura – Grade de proteção de muda

Para minimizar o problema de vandalismo, recomenda-se proteger as mudas com grades como na figura a seguir:

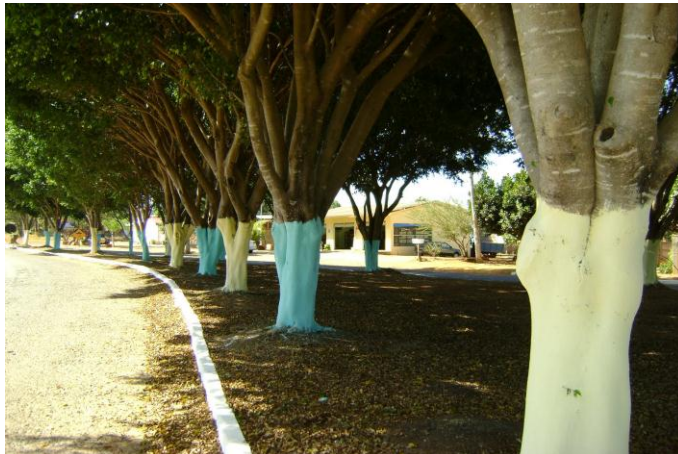
Figura – Caição das árvores urbanas.

Algumas espécies não respiram somente pelas folhas e possuem nos troncos estruturas chamadas “lenticelas” que servem para trocas gasosas que auxiliam no funcionamento da planta. Quando o tronco da árvore é pintado essas importantes estruturas são fechadas, prejudicando-a. Além disso, a casca das árvores apresentam defesas próprias e a sua beleza é afetada pela uniformização dos troncos com a pintura. É uma prática inócua, dispendiosa e antiestética, devendo ser abolida.

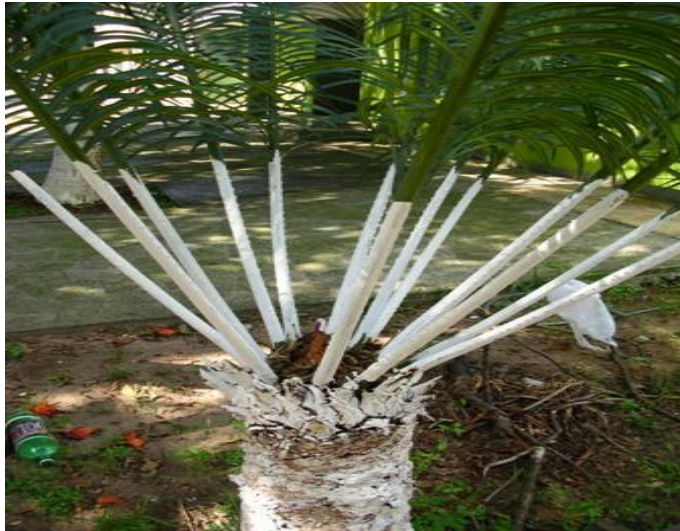
Figura – Caição das árvores urbanas.
